新疆天华矿业有限责任公司松湖铁矿“3·10”高处坠落事故调查报告

尼勒克县人民政府事故调查组

2024年6月

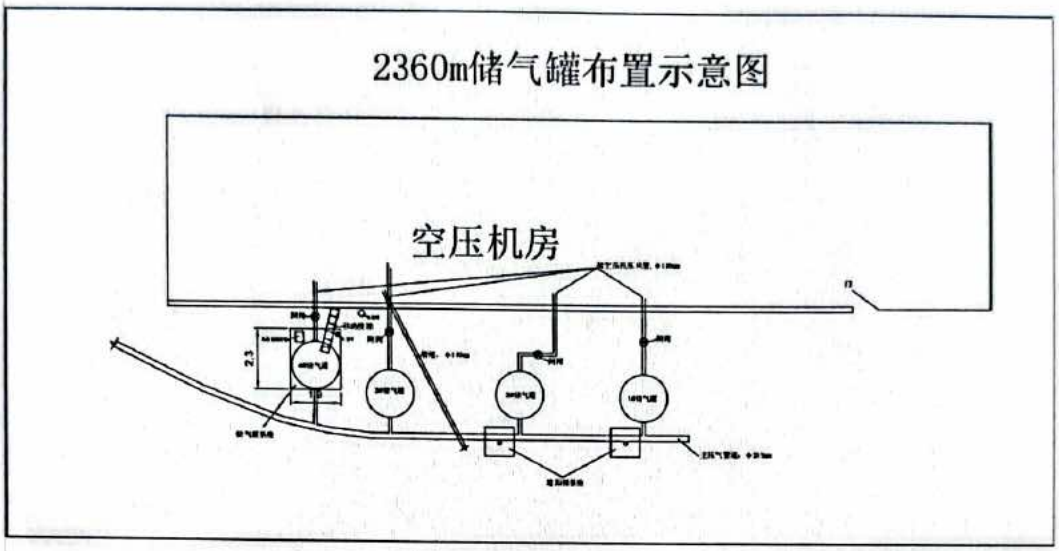
2024年3月10日，浙江鑫旺矿山工程有限公司驻尼勒克县松湖铁矿项目部徐正军（男，汉族，身份证号：622282519700912123X，年龄54岁，家庭住址：甘肃省庆阳市正宁县宫河镇代店行政村武东组004号），在地表2360工业广场空压机房更换空压机储气罐（高度4.5米左右）安全阀期间，由于违规操作，攀爬过程中未系安全绳，在攀爬至3.5高度左右失重坠落。

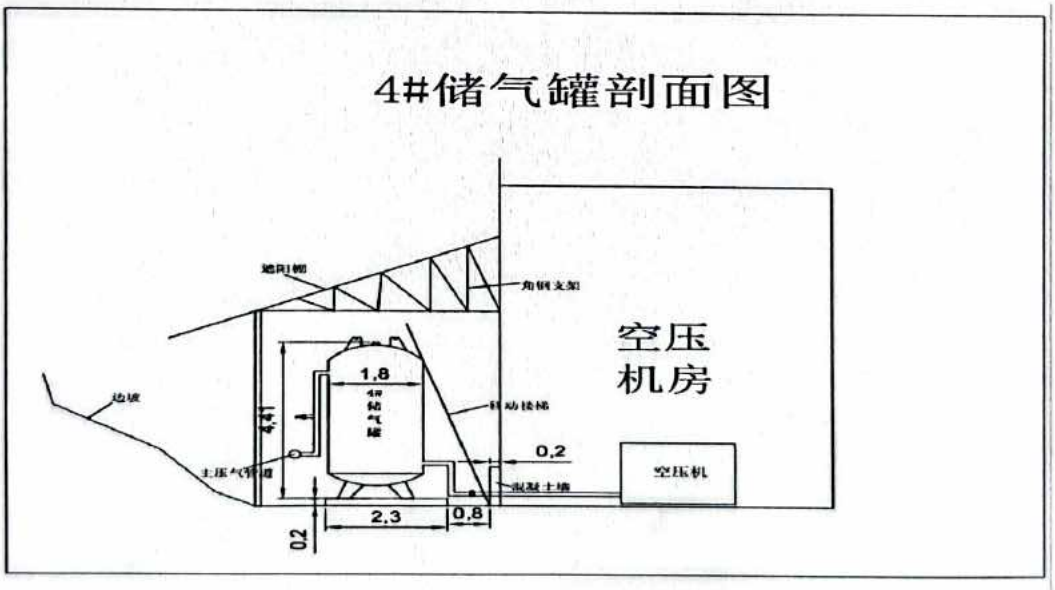
图一为储气罐示意图

图二储气罐剖面图

现场位于2360m空压机1号储气罐东南侧，储罐：高度4.41m直径：1.8m全容积：10立方，事故人员坠落高度3.5m左右。

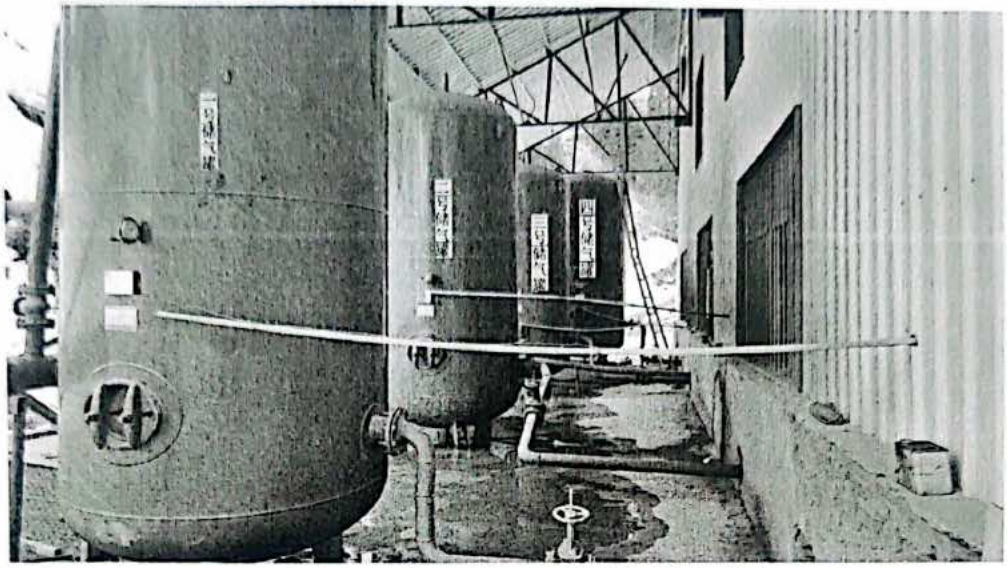
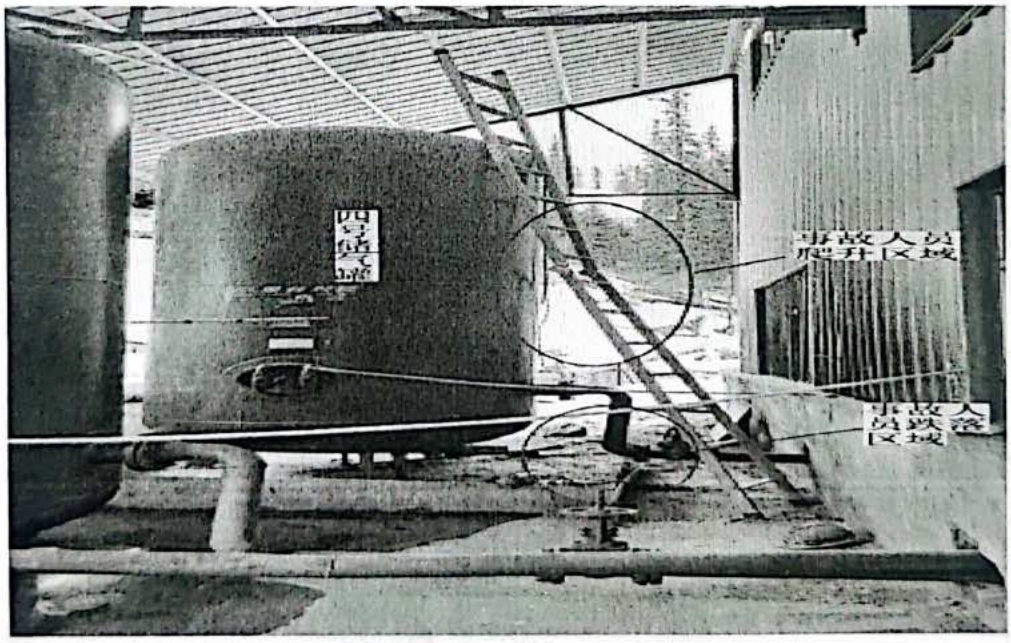
图一为 2360 地表空压机储气罐

图二为发生事故储气罐

部职工（辅助工），在公司采矿厂2360m地表工业广场空压机储气罐更换压力阀期间登高至扶梯3.5米处，提交施工材料是（压力阀）不慎失重坠落，其头部左额头眉骨上部与储气罐下方1米处凸出物（铁块）碰撞导致事故发生，是造成这起事故的直接原因。
