索引号:	768689394/2025-107762	发布机构:	缙云县应急管理局
成文日期:	2025-05-08

缙云东渡缙云县仟合阀门制造有限公司“11·28”一般起重伤害事故调查

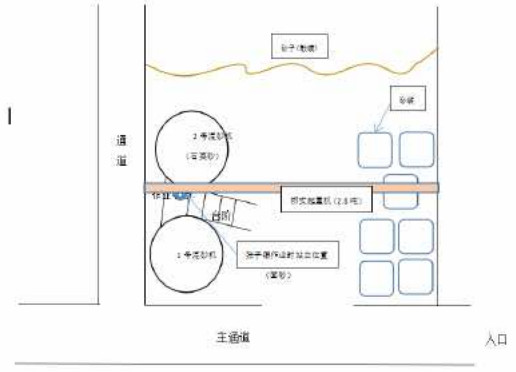
图1 事故发生车间简易图

事故发生在缙云县仟合阀门制造有限公司二号车间，该车间整体呈东西走向，车间放有2台混砂机，1号混砂机用于混合面砂，
石英砂，混砂机中间有一作业平台，用于混砂岗位员工加料（玻璃水、胶水等）作业，作业平台靠近通道侧有一配电箱，是2台混砂
