绍兴柯桥排水有限公司“1·18”一般坍塌事故调查报告

绍兴市柯桥区人民政府事故调查组

2025 年 6 月

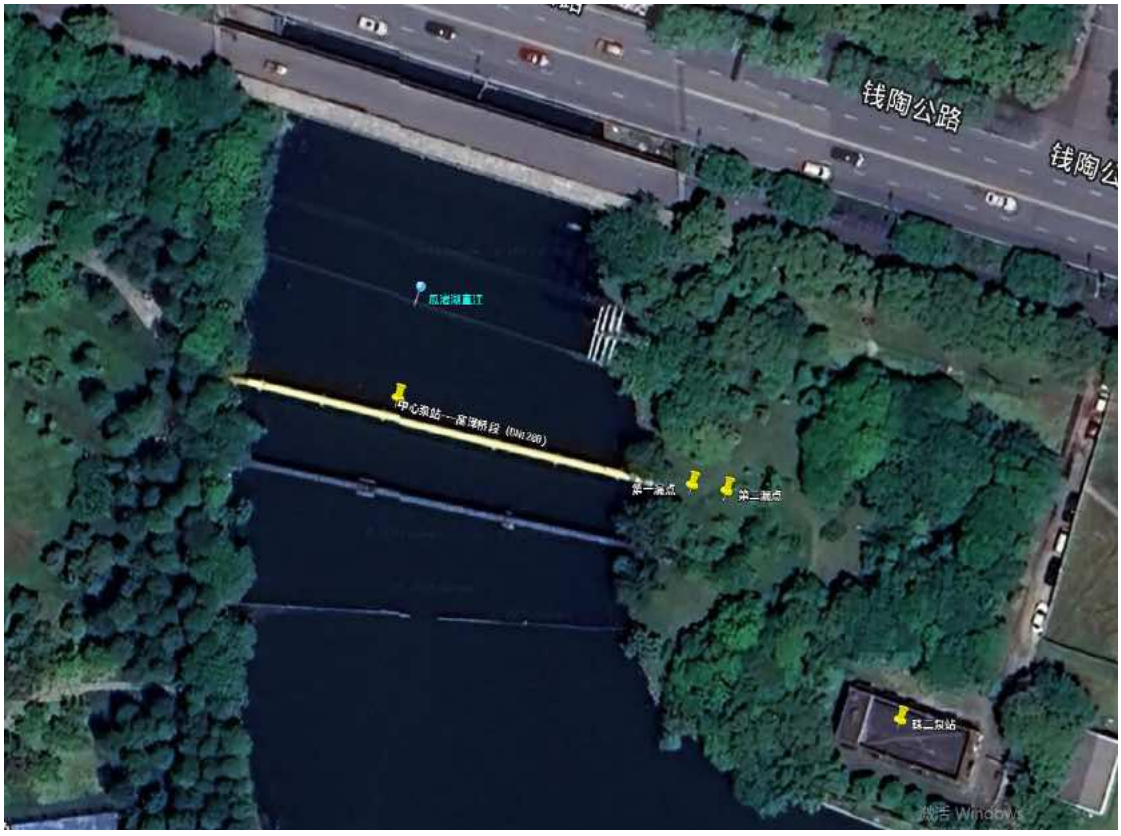
图 1　事发地点地理位置

事发的抢修管线为中心泵站-高泽桥段 DN1200 生活污水压力管，管材为砼管，管线建设年限为 1998 年 11 月。现场位于柯桥万达广场东南侧的草坪，北侧为钱陶公路，南侧为瓜渚湖直江河道，西侧为瓜渚湖直江河道，东侧为空草坪，对面为上汽大众三匠 4S 店。（见图 1）现场草坪处挖有两处大小近似的坑洞，呈东西排列，坑洞东侧地面停放一辆挖机，中心现场位于东侧坑洞，坑洞深约 5 米，直径约 4 米，洞底横亘一输水管道（直径 1.2 米，东西走向）。坑洞四周沿呈梯田状逐级递减，管道北侧底部两级黏土坍塌。（见图 2-4）

图 2　事发坑洞概貌照片

图 3　事发坑洞细目照

图 4　事发管道细目照

事故调查组通过事故现场勘验、调查询问、专家分析等方式，综合分析认定事故直接原因为：施工现场未严格按照深基坑作业的规范要求做好护坡及基坑支护措施，坑边开挖土方堆载过高（超 2 米），造成基坑边荷载过高、坑边土失衡引发坍塌。
