文县惠新家园“7·2”一般高处坠落事故调查报告

文县人民政府“7·2”事故调查组

2025年8月19日

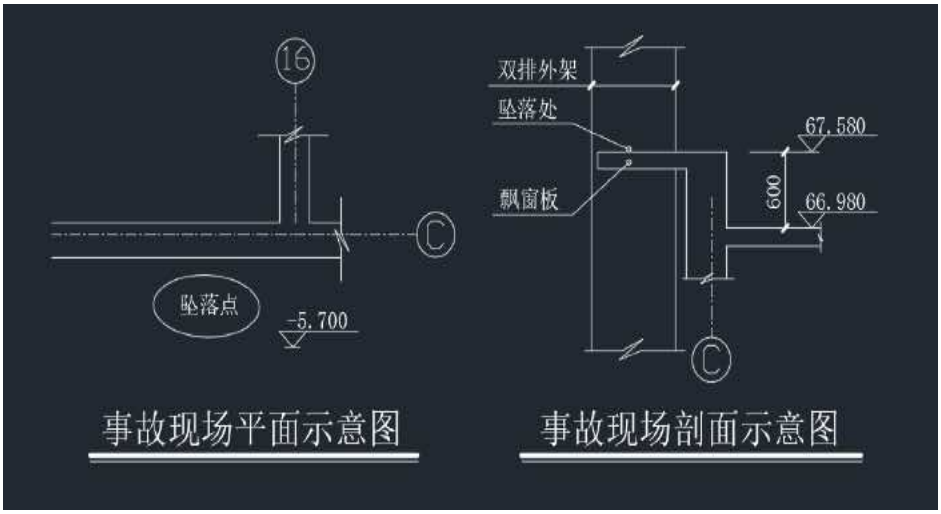
事故发生于惠新家园棚改楼南侧，该楼已建至24楼，人员从22楼阳台飘板处跌落。飘板边缘与外侧防护网钢管存在38厘米的间距，该间距无防护；22楼到21楼下方1米左右无防护网(22楼为槽钢层)。人员跌落地点位于负2楼外地坪，距22楼高度约有78米(负一负二楼层高5.7米，其余层高3米)。从事发时现场拍摄的照片看，死者身上系有安全绳，死者头部破损严重，未发现安全帽（安全帽在人员掉落时脱落到另一平台上，安全帽完好无损）。

杨社元安全意识淡薄，违规进行高处作业；在铺设外架底板不全、有空隙且防护网不严、松动、没有水平网的外架上清理材料时，未将安全带的安全绳可靠固定；未系安全帽的下颚带，不慎踩空坠落。
