安顺西秀“3·4”较大建筑施工物体打击事故调查报告

编制单位：安顺市人民政府事故调查组

编制时间：2025 年 6 月 19 日

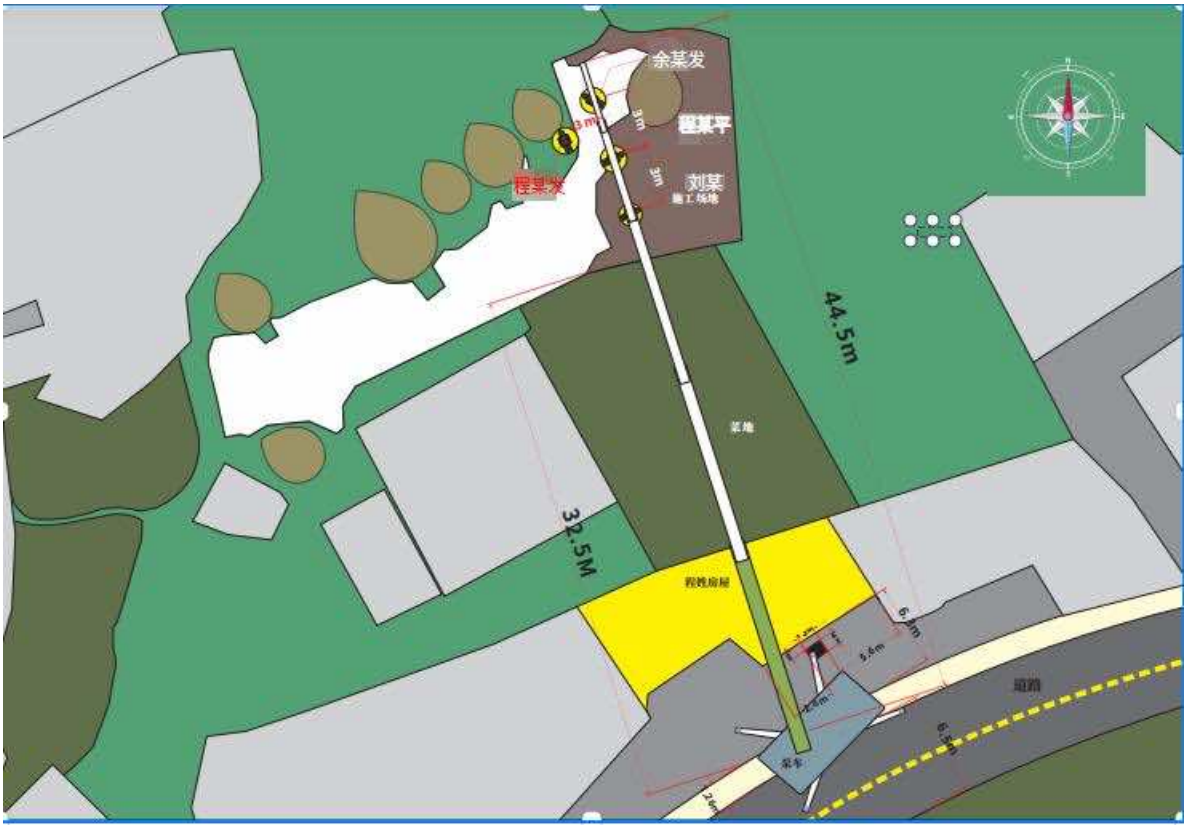
图二 事故现场示意图

事故现场共两个点位。其一，泵车停放点。泵车位于西秀区宁谷镇大鼎寨村（国道 G356 宁谷至龙宫路段），路基宽度 7.76m，事发时泵车对国道 G356 道路有近一半的占用，泵车右后支腿距离（宁谷至龙宫方向右侧）道路边沿 3.75m，泵车右前支腿离道路边沿约 1.8m。泵车左前支腿嵌入地下约 1m 深，泵车左前支脚处混凝土地面塌陷处呈长约 1.6m、宽约 1.2m 的不规则长方形，塌陷处下方为水井，水井旁为农户堆放杂物用房（塌陷处距离该堆放杂物用房承重梁位置约 0.3m 左右，堆放杂物用房高度约 2m 左右），泵车右后支腿向上翘起距离路面约 2m 高。其二，程氏家族祖坟前地块硬化施工现场。国道 G356 宁谷往龙宫右侧约 32.5m 处位置为此次程氏家族祖坟前地块硬化施工点，泵车布料臂末端软管处距离泵

车约 44.5m，泵车布料臂将余某发、程某平、刘某 3 人压在硬化地块上，3 人几乎在同一直线上，沿泵车布料臂软管至泵车方向，3 人具体位置为，余某发位于泵车布料臂软管处，程某平距离余某发 3m 左右；刘某距离程某平 3m 左右，程某发位于泵车布料臂第 6 节旁左侧（自南向北方向）3m 左右的位置。

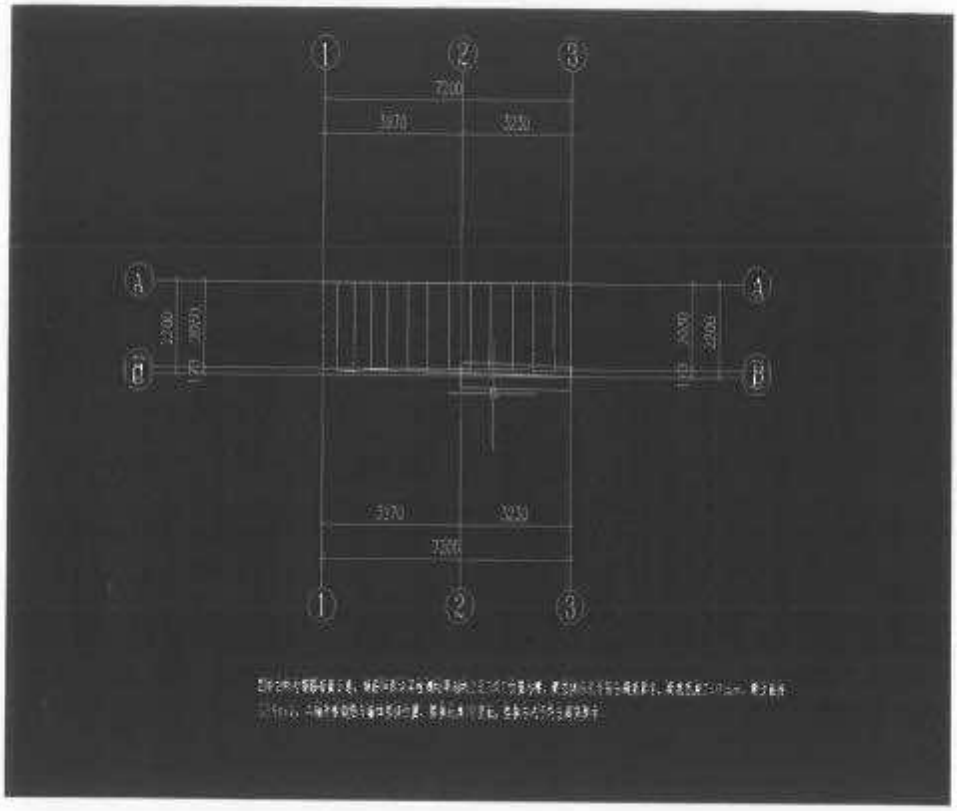
现场简图：

序号	检测部位	钢筋规格（mm）	保护层厚度(mm)		偏差值（mm）	允许偏差值（mm）	检测结果
			设计值	实测平均值			
1	板（A~B×1~3）	6.5	/	20	/	+8 -5	/
		6.5		18	/		/
		6.5		15	/		/
		6.5		21	/		/
		6.5		7	/		/
		6.5		10	/		/
		6.5		11	/		/
		6.5		12	/		/

序号	检测部位	受力筋分布方向	设计钢筋间距（mm）	实测钢筋间距（mm）						平均间距（mm）	偏差（mm）	检测结果
				1	2	3	4	5	6			
1	板（A~B×1~3）	水平（X向）	/	95	115	135	144	155	145	132	/	/
		竖向（Y向）	/	/	/	/	/	/	/	/	/	
	以下空白	水平（X向）	/	/	/	/	/	/	/	/	/	/
		竖向（Y向）	/	/	/	/	/	/	/	/	/

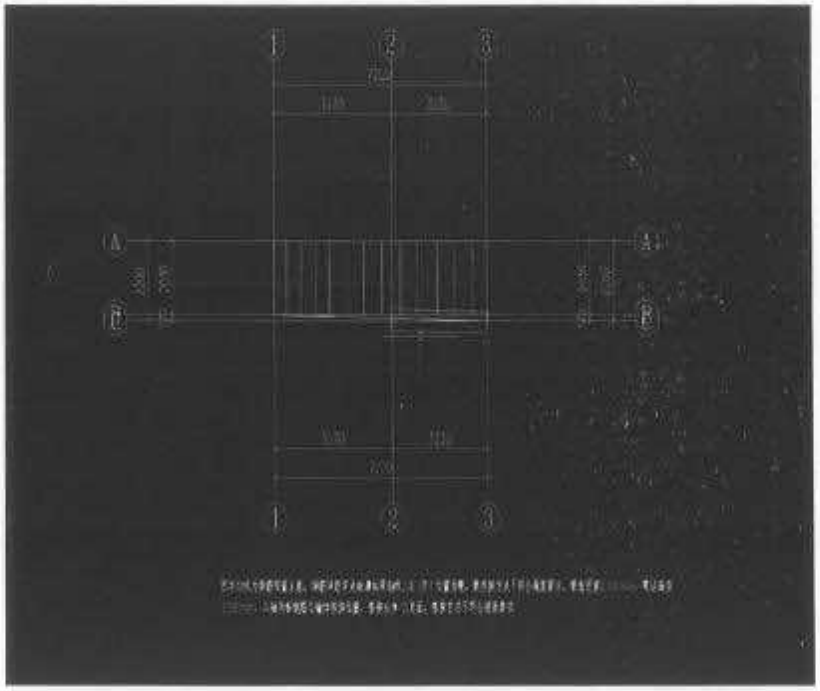
现场简图：

序号	检测部位	设计值（mm）	标准值			平均值（mm）	偏差值（mm）	允许偏差（mm）	检测结果
			测点检测数据						
			1	2	3				
1	板-（A~B×1~3）	/	98	101	106	102	/	+10,-5	/
