道里斯大林沈阳龙盛德源商贸有限公司“11·23”一般高处坠落事故调查报告

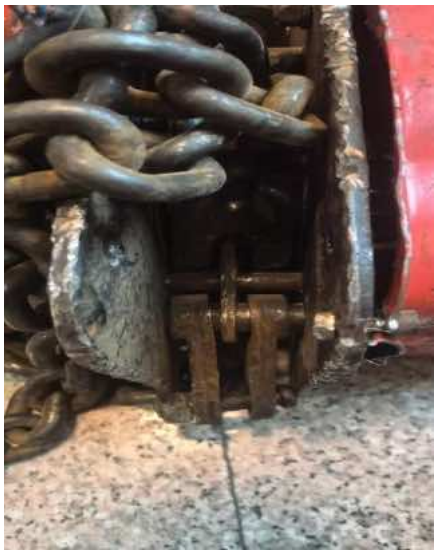
5. 事故发生时，轿厢被吊至12楼进行轨道拆装作业，5吨电动葫芦的钢索突然脱落，导致轿厢坠落至地下室（负一层）。轿厢顶部距一层地面高度为3.154米。作业人员未采用双钩安全绳

交替挂扣方式作业，恰巧在更换挂点时随轿厢一同坠落;

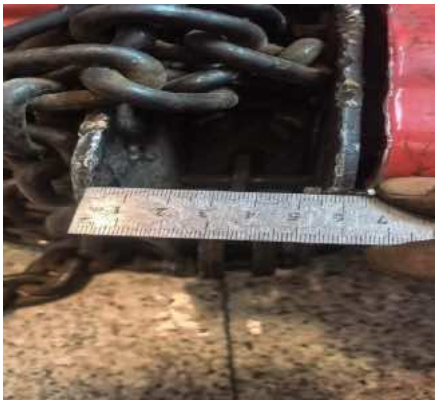
事故电动葫芦钢索导轨槽

6. 经专家组对比检验，事故电动葫芦的钢索保险销已脱落钢索导轨槽发生严重变形，其中脱落处的槽宽变形超过正常尺寸10mm。该变形导致曳引钢索从导轨槽中脱出，引发轿厢及人员坠落。

（正常电动葫芦）　　（事故电动葫芦）

正常宽度 45mm

事故电动葫芦导轨槽

钢索脱落变形位置槽宽 55mm

4.严格设备设施管理：建立安全设备台账，对投入使用的设备严格把关，定期检验维护，杜绝使用不合格产品。
