道里哈尔滨市道里区2022年老旧小区改造项目施工（第二标段）“5·1”一般坍塌事故调查报告

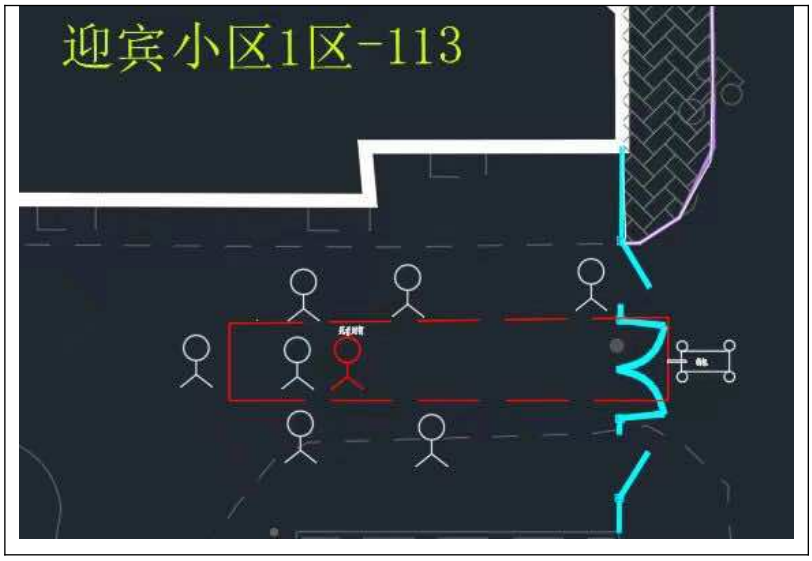
发生事故的地址在道里区窑地头道街迎宾住宅小区111栋与113栋间，如下图。

现场待施工完成后需要回填的管沟长度为15米，管沟已回填位置开挖宽度为1.9米，未回填的排水管连接的排水井位置开挖宽度为1.4米，坍塌位置最宽宽度为4.1米，现场测量安装排水管位置的沟槽底距地面深度为2.95米；开挖管沟内靠近111栋楼房的管沟侧壁与待安装排水管平行走向的给水管距离地面为1.7米；现场在回填位置管沟上方停放一台挖斗尺寸为0.9米*0.9米的“斗山”牌挖掘机。

现场开挖沟槽地表以下1.5内为含有砖渣的杂填土、地表1.5米以下至沟槽底为素土，素土含水率较大。
