章丘相公庄章丘区昌昊车床加工厂（个体工商户）“2·1”一般机械伤害事故调查报告

济南市章丘区人民政府事故调查组

2026年8月11日

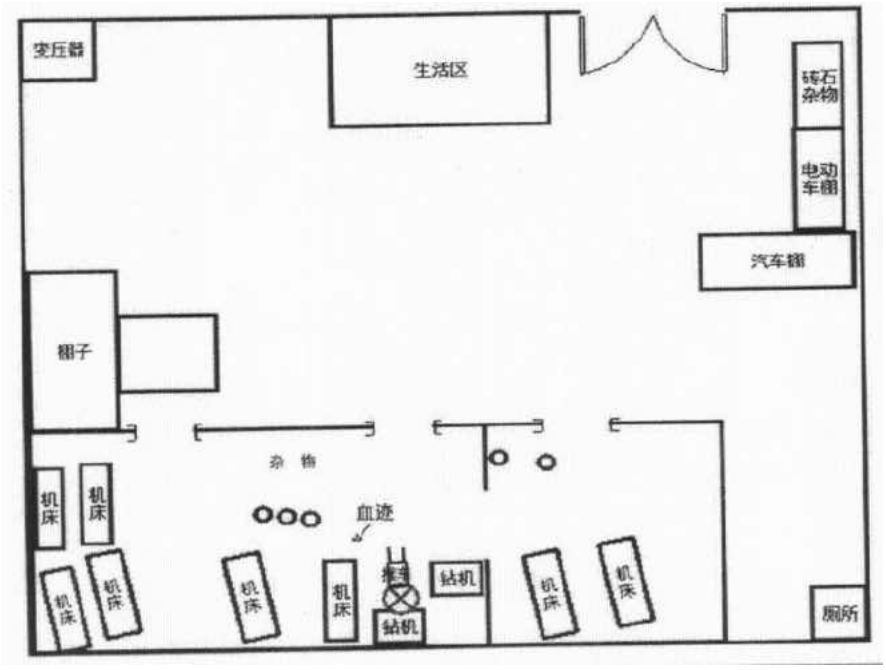
事故地点为章丘区昌昊车床加工厂生产车间东南角靠南墙位置的钻床，该钻床钻头距离地面120厘米，钻床附近有大量铁屑堆放。另据公安机关现场勘验笔录，事发钻床钻头位置缠有一截围巾（经测量，该围巾长85厘米，宽65厘米），围巾上粘有铁屑，该钻床北侧60厘米处有一个铁质推车，推车上放有法兰，推车挡板上放有一截围巾（经测量，该围巾长105厘米，宽65厘米），推车西侧1.05米处地面上有30厘米×17厘米范围的滴落状血迹。

耿某安全生产意识淡薄，违规佩戴围巾从事钻床作业[1]，不慎将围巾缠入钻床的钻头，钻头缠绕围巾导致窒息昏迷，这是事故发生的直接原因。

（一）章丘区昌昊车床加工厂要深刻吸取事故教训，认真落实生产经营单位主体责任，建立健全各种规章制度和操作规程，严格落实安全生产教育培训，提高从业人员安全生产意识，保证从业人员具备必要的安全生产知识，熟悉有关的安全生产规章制度和安全操作规程，掌握本岗位的安全操作技能，对生产经营场所定期进行安全检查，采取技术、管理措施，及时发现并消除各类生产安全事故隐患，严格依法依规生产经营，及时、如实报告生产安全事故。
