辽阳县鑫合通物流有限公司“2.24”一般车辆伤害事故调查报告

辽阳县政府事故调查组

（2025年7月3日）

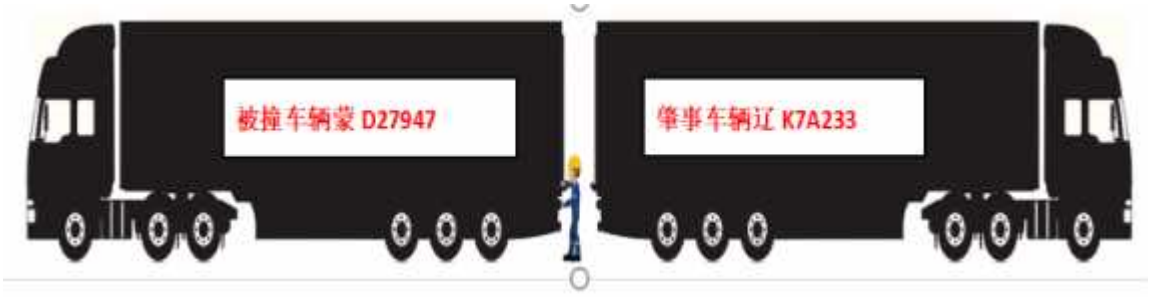
图1 肇事现场模拟示意图

2025年2月24日8时04分许，在辽宁澎辉铸业有限公司（简称“澎辉铸业”）工业区内，辽宁澎辉供应链管理有限公司（以下简称供应链）自行管理的大宗原料场（BOT）2号厂房西第二跨焦炭料场，发生一起车辆伤害事故（见图1.2），

图2肇事人员伤害位置图

挂车尾部保险杠外侧，操作侧卸式液压手柄卸货。这时，辽K7A233司机刘大伟按照李茂春（临时托管人员）“卸料场那两台车辆驶离卸料场地后，倒车到指定卸料位置卸料的调度指令要求”，开始向卸货位置低速倒车，发生挂车尾部与蒙D27947挂车尾部夹击，将正在操纵卸货的蒙D27947司机张向艳被挤压在两车之间，造成车辆伤害，经抢救无效死亡。（见图4）

事故直接原因是：作业空间环境瞬间粉尘浓度大、能见度较低，存在相对视觉障碍；作业现场地面泥泞湿滑、制动力灵敏度下降；事发现场警示标识、标志缺失，调度指令模糊，肇事司机忽视对视觉盲区瞭望，导致两车尾部夹击。

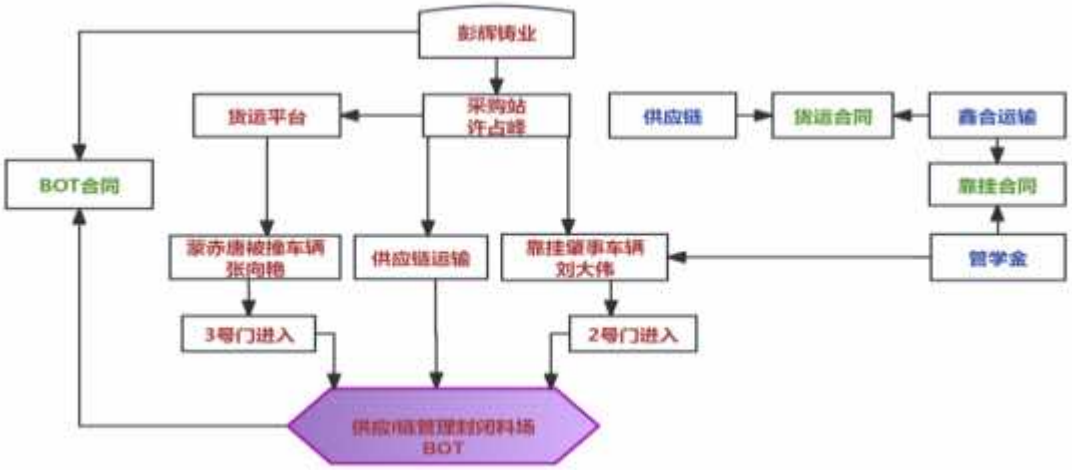
图3

蒙D27947货运车辆和辽K7A233货运车辆，于2月24日8时左右，进入**供应链管理的BOT封闭料场第二跨焦炭料场**从事卸货作业。（见图3）
