郴州市苏仙区王仙岭景区道路“4·3”重大翻车事故调查报告

湖南省应急管理厅 时间：2017-09-27 00:09

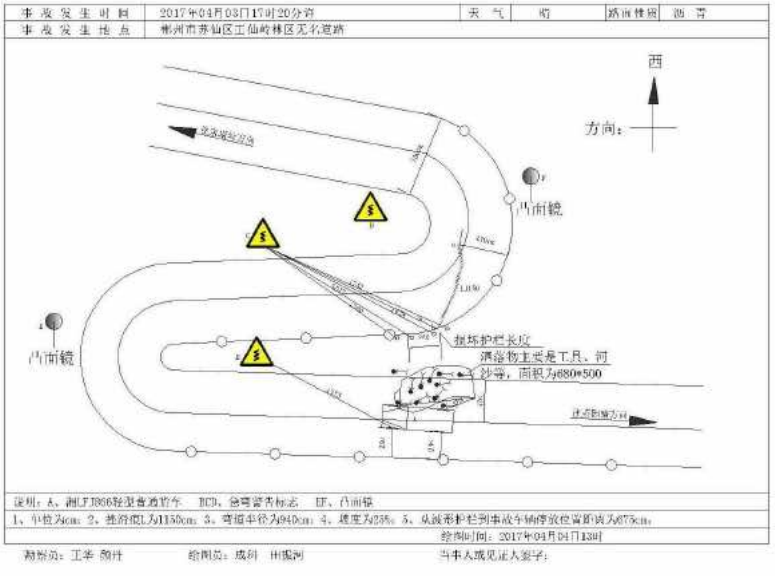
4．3事故现场示意图

事故发生后,事故车辆处于启动状态,档位在空档位置。驾驶室顶棚变形、前挡风玻璃和左车门玻璃破碎,驾驶室的左、右A立柱均向后弯曲变形,左车门扭曲变形。车头左侧部位附着泥土以及竹枝,左前雾灯破损以及前保险杆脱落,货厢前安全架从两侧断裂、中间四根支承杆弯曲并与安全架焊接处断裂。货厢左侧离地高88cm处留有连续擦痕,长度48cm,左后轮挡泥板留有碰撞变形痕,左侧防护栏上留有刮擦痕,左侧前轮轮胎表面和后轮轮胎外缘留有明显的横向锉滑痕。驾驶室正面与车箱左右两侧喷涂“道路绿化”字样,驾驶室车门喷涂“郴州市城市道路绿化处”字样。

事故车辆停留位置距离B点(见4.3事故现场示意图)连续转弯警示标志牌1215 cm,左侧前、后轮距离右侧路边线250 cm、246 cm;现场路面留有明显车辆挫滑印痕L长1150cm,起点a距离左边线470 cm,终点b距离C连续转弯警示标志牌1615 cm;左侧波形护栏破损长度800 cm,其中240 cm有明显的车辆碰撞痕迹,破损波形护栏中间两立柱与波形护栏连接分离,立柱向路外倾斜,未变形。护坡上遗留有硬物刮痕。
