“05·21”福田区益田村死亡事故调查报告

益田村益荣居 3 栋电梯设备房

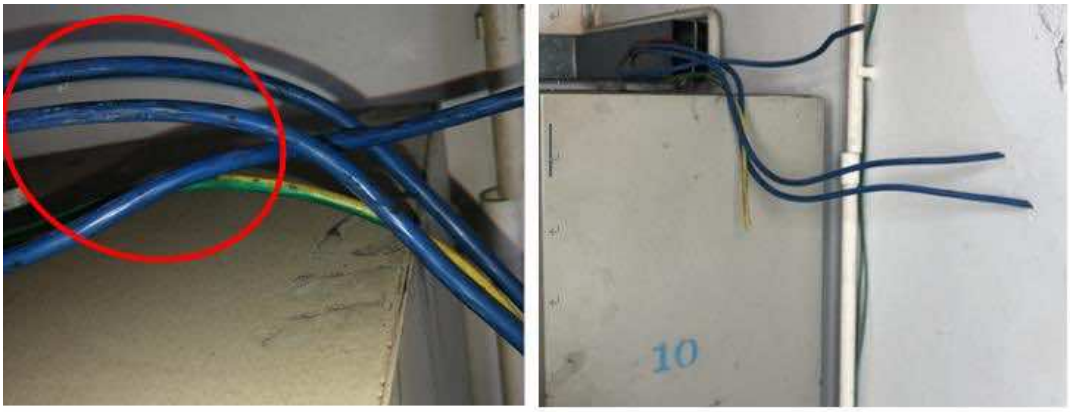
配电柜内第二回路供电电源的 3#分路开关下端出线位置可见电源出

线的三相电线（10mm²）均被剪断。

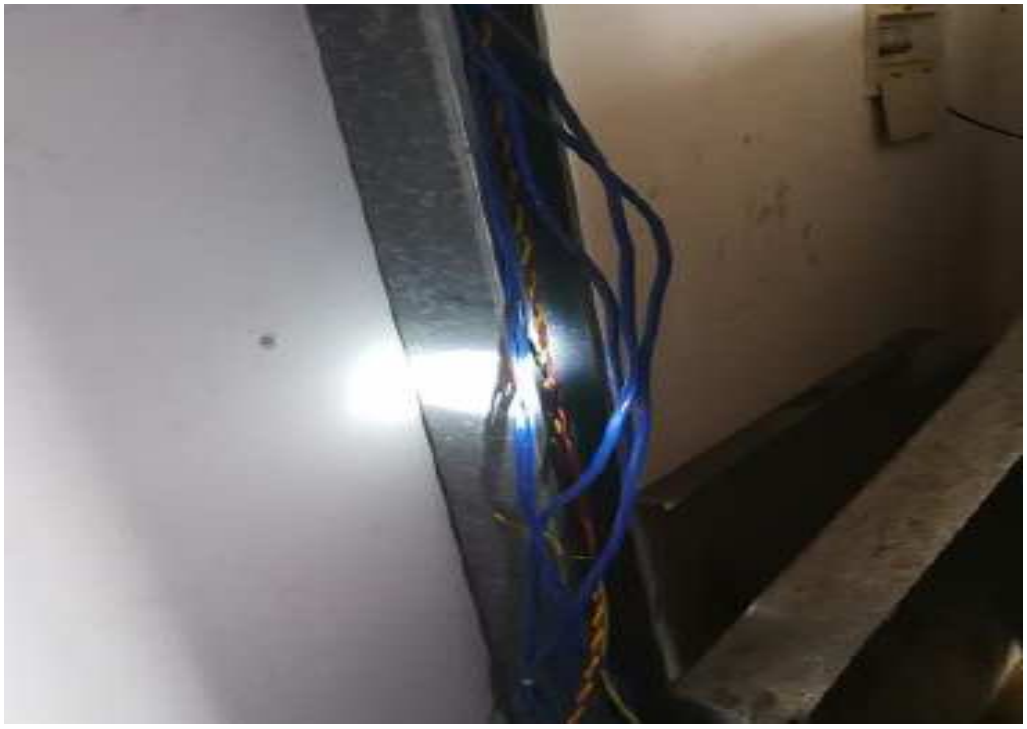
配电柜顶的上面可见到从柜内拽出的三根电源线和一根（4mm²）的 PE 线，这组四根电源线在一段位置处（包括配电柜顶部右角一处位置）有明显手抓痕迹及拽过的划痕，是在用力摩擦时时产生的。

在控制柜旁竖向敷设的电缆桥架处盖板被拆开，掰置墙角，几根相同的电源线被人为拉出线槽。

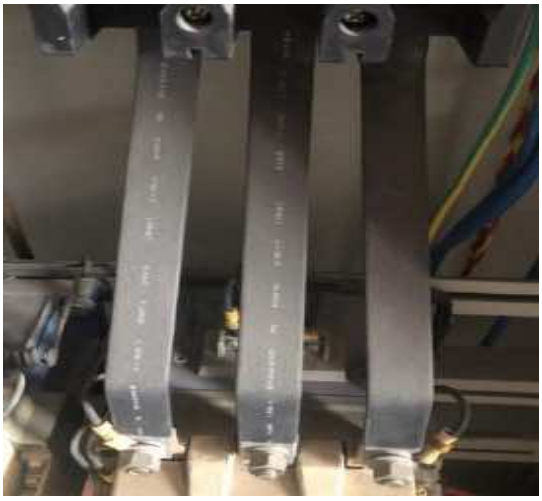
4 栋尚未碰触过的电源进线板对比 3 栋电源进线板有明显碰触过的痕迹。在配电柜内的第二路电源供电的主开关至交流接触器电源连接的进线板的 B 相、C 相位置有可见碰触过的痕迹。

使用测电笔对第二回路供电的母线板 B 相、C 相检测为有电，通过万用表对其测量线电压为 240V。

下，违规进行涉电作业，且在涉电作业时未按规定使用劳动防护用品（在没有穿戴任何用电防护用具时拆、拉、抽、顶电源线），不慎触碰到了配电柜内的第二回路电源供电的主开关与交流接触器电源连接母线板（外套热缩管热熔连接）B 相、C 相两相带电体造成了双相触电。

（一）深圳奥邦电梯有限公司作为电梯拆除的施工单位，要认真吸取事故教训，切实履行企业的安全生产主体责任，强化施工人员的安全教育培训等工作，加强施工人员的安全隐患风险防范意识，严守安全生产作业规程，杜绝无特种作业资格证人员从事特种作业。
