“8·05”星河世纪大厦死亡事故调查报告

“8·05”星河世纪大厦死亡事故调查组

2018 年 10 月 11 日

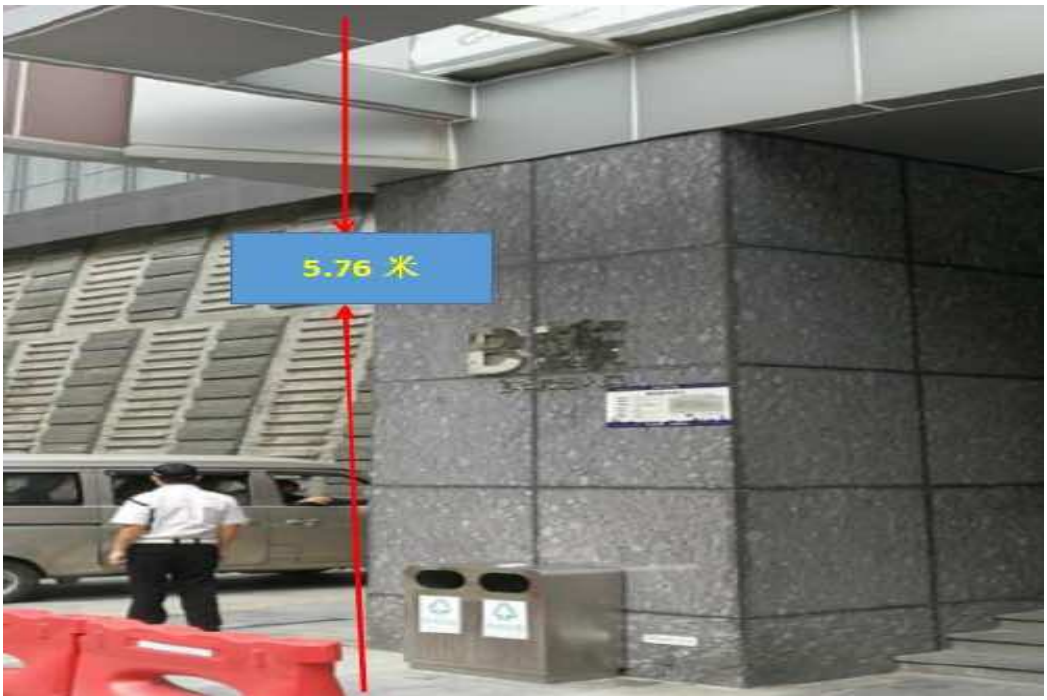
现场勘查作业中伸缩式人字梯情况：人字梯未拉开时的长度为 3.3 米；拉开后长度为 5.05 米，人字梯拉开后打开顶部离地高度为 4.69 米，雨棚离地距离为 5.76 米。

人字梯未打开时测量长度 3.3 米

雨棚离地高度为 5.76 米

当时事故发生前的现场实时监控图，作业人员站在的高度为 3.48 米

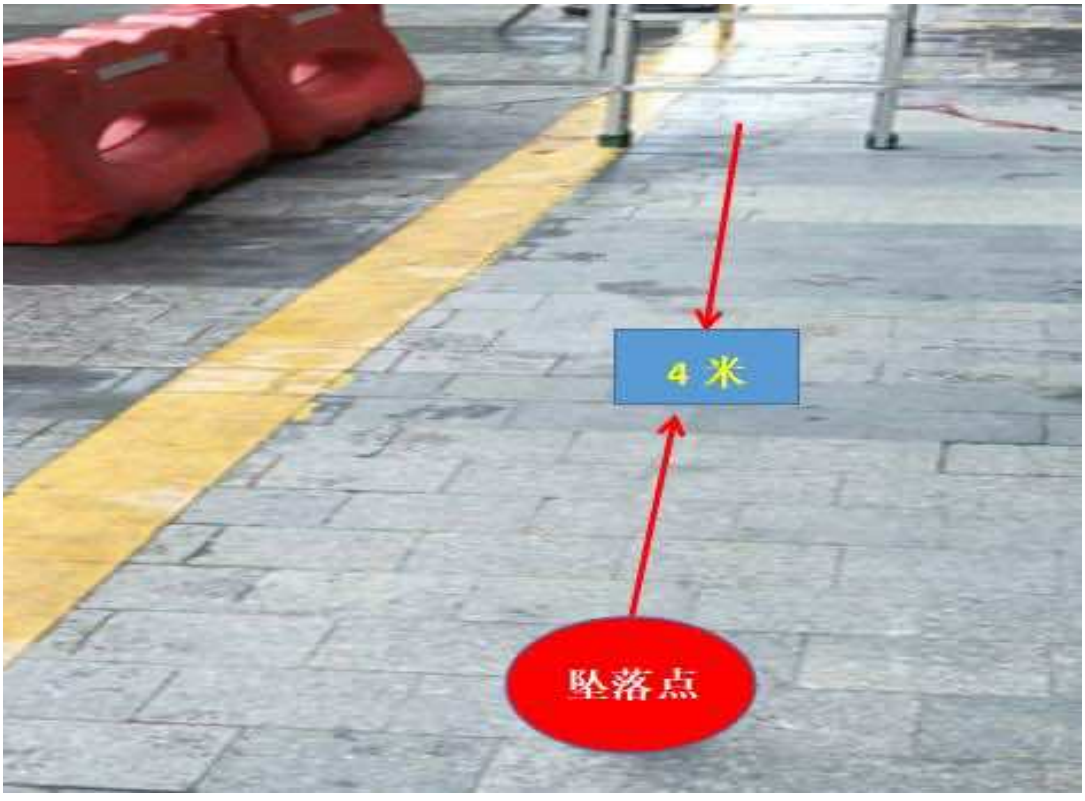
事故发生时的现场实时监控图片

经现场还原测量高坠落点与人字梯距离为 4 米

伸缩式人字梯中间无限位装置

伸缩式人字梯底部有多处防滑垫脱落

（2）伸缩式人字梯缺少防张开、合并限位装置，部分防滑垫缺失。

（一）深圳市铭百洁环境工程有限公司要认真吸取事故教训，针对高空作业，特别是雨棚清洁作业时务必要使用安全装置完好的高空作业工具，加强对作业人员安全教育培训，提高作业人员安全隐患风险防范意识；同时要按规定为作业人员配备必要的安全防护用品，加大高空作业人员的人身安全保障，有效防范类似高坠事故发生。
