宝安新安海雅缤纷城一楼L149号皮氏咖啡店装修工程“7·18”一般触电事故调查报告

调查组认定，宝安新安海雅缤纷城一楼L149号皮氏咖啡店装修工程“7·18”一般触电事故是一起因施工现场存在用电事故隐患、施工现场安全管理不到位而造成的一般生产安全责任事故。

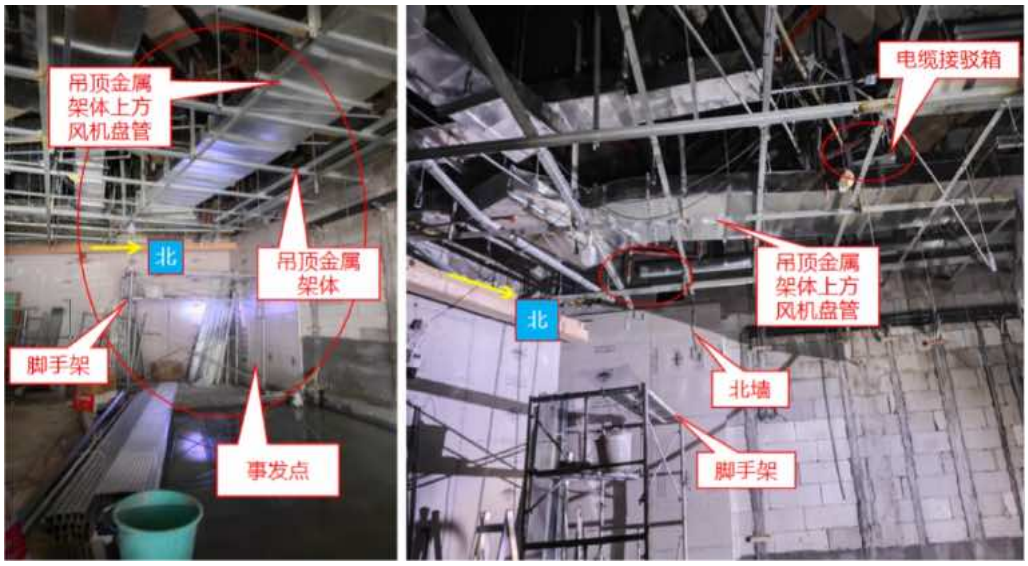
图 3 事故现场照片

2.经现场勘查，涉事商铺施工现场摆放有角向磨光机、电钻、门式脚手架、金属桥架、吊顶龙骨、副骨等作业工具和施工材料；事发点位于事故装修施工现场西北角的门式脚手架位置作业平台位置上，该脚手架作业平台距离吊顶金属架体平面约1.3米，在吊顶金属架体上方安装有风机盘管、红色喷淋管、空调冷凝管、金属固定架，以及敷设有1根带有包塑金属波丝纹管护套（金属护套）的黑色电缆线（涉事电缆线）（详见图3、图4）。

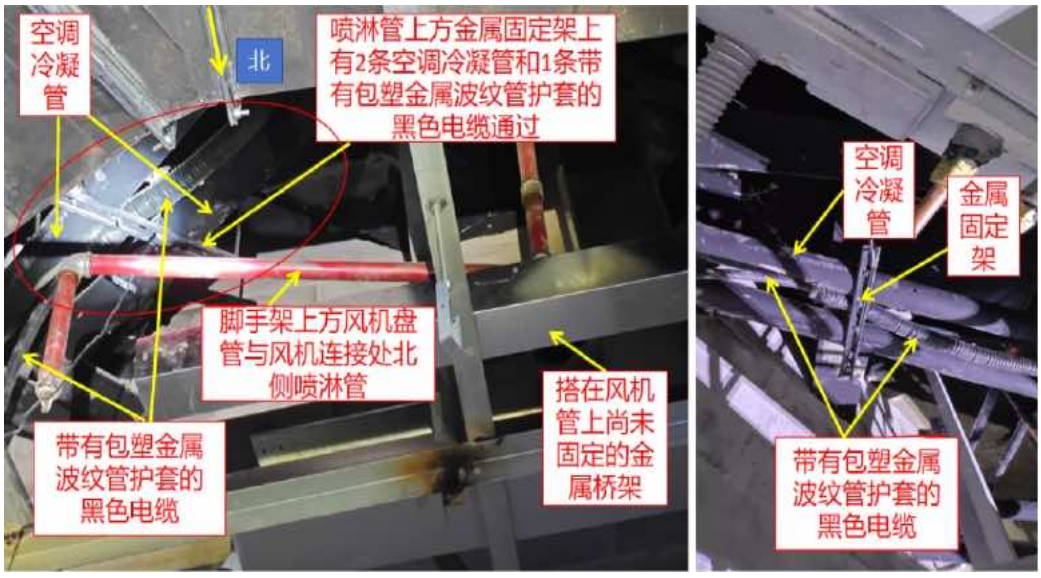
图 4 涉事电缆线周边区域情况照片

3. 经现场勘查，涉事电缆线从商铺北墙穿过，再从距离吊顶金属架体平面约 0.8 米的金属固定架上通过，最后敷设至风机盘管上的相邻商铺电缆接驳箱；涉事电缆线通过的金属固定架的东侧吊顶金属架体上摆放有未固定安装的金属桥架（详见图 5）。
