关于深圳市正为网络通讯技术有限公司（松岗街道）“4·21”触电重伤事故的调查报告

发布时间：2023-08-03　　稿件来源：深圳市宝安区应急管理局

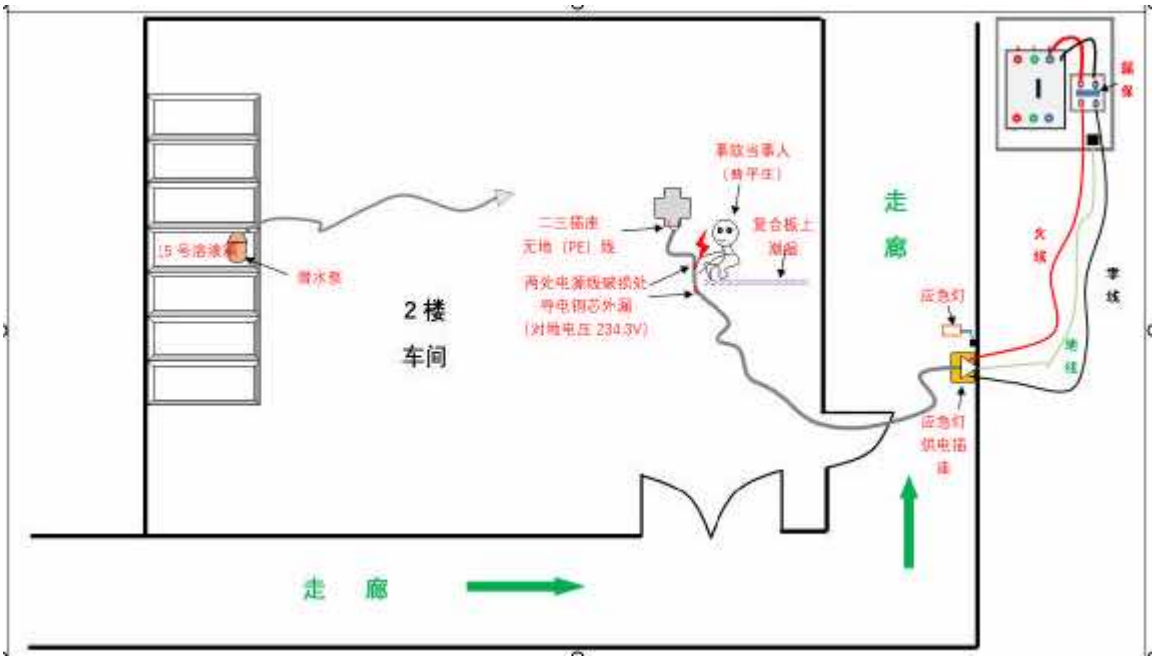
图1事故示意图

2023年4月21日，金艺盛经营部工人冯子恒、刘付天仕、陈慧华、曹平生等人正在为公司二楼车间进行抽取电镀缸废液作业。16时许，工人们准备收工下班，工人曹平生负责收拾临时接电插座的电线，收拾过程中，曹平生不慎触电受伤（见图1）。

1.经广东省南粤质量技术研究院现场勘查鉴定，金艺盛经营部涉事施工工具二三插座（临时接电插座）未接地、电源线绝缘层破损，存在安全隐患:

（1）经勘查，涉事工具二三插座上标注的额定电压为250V，额定电流为10A，额定功率为2500W，其制造商为“达牛广东电气有限公司”；拆开二三插座接线端，发现其插座有接地端子，但无接地线。涉事工具二三插座未接地线，不符合**GB/T 2099.1-2021**《家用和类似用途插头插座 第1部分：通用要求》第**11.2**条**“接地电路的各个部分应成为一个完整导体，或者用铆钉、焊接等办法可靠地连接在一起”**和 **GB/T 13869-2017**《用电安全导则》第**5.1.3**条款**“插头与插座应按规定正确接线，插座的保护接地极在任何情况下都应单独与保护接地线可靠连接，不得在插头（座）内将保护接地极与工作中性线连接在一起”**的要求。

（2）经勘查，涉事工具二三插座电源线存在两处破损，破损处的绝缘电阻为0.5MΩ，不符合**GB/T 2099.1-2021**《家用和类似用途插头插座第**1**部分：通用要求》第**17.2**“绝缘电阻”的“绝缘电阻不应小于**5MΩ**”的要求。

3.涉事2楼车间地面潮湿，加大了人员触电的安全隐患。

1.涉事二三插座未接地，其电源线有两处绝缘层破损，破损处导电铜芯已外漏，存在安全隐患。

2.工人曹平生在未拔掉二三插座输入端插头、未使用安全防护用品的情况下，收揽二三插座电源线的过程中，不慎抓住绝缘层破损处的导电铜芯，电流经人体与大地形成回路导致其触电，引发本起事故。

（三）保证本单位安全生产资金投入的有效实施，按照相关国家或行业标准的要求，制定并落实安全生产的各项规章制度；建立健全本单位安全生产规章制度和操作规程，加强对施工工具的维修、保养和检查，不具备安全生产条件的工具，不得使用其进行生产。
