关于福海街道塘尾社区福源工业区深圳市湘武电子有限公司“3·11”物体打击死亡事故的调查报告

发布时间：2022-06-02 稿件来源：深圳市宝安区应急管理局

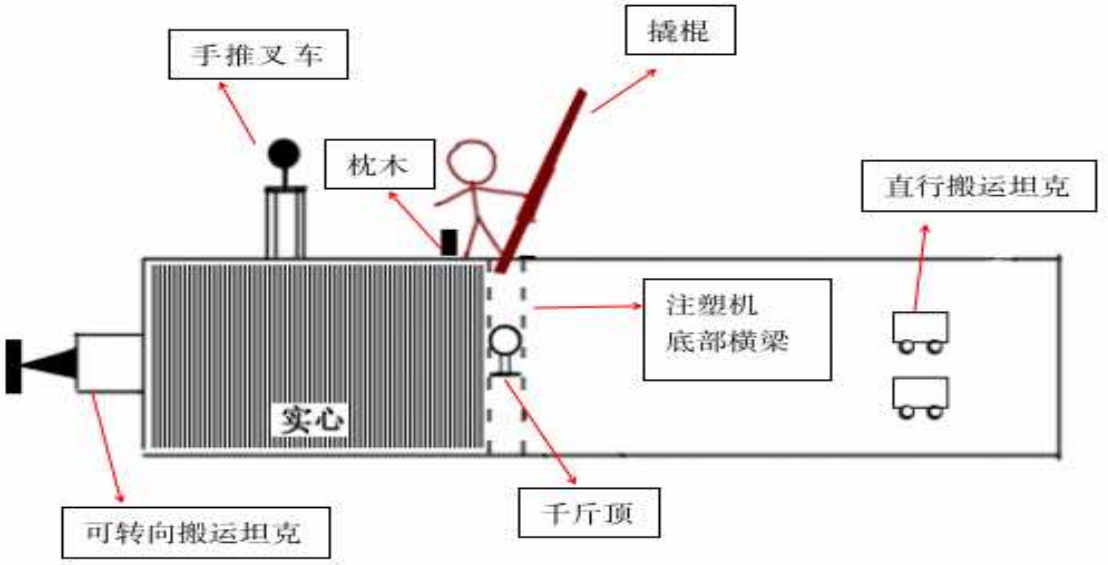
图1：搬运注塑机的示意图（俯视图）

2022年3月11日16时许，湘武公司员工农群威（死者）与工友在一楼生产车间使用搬运坦克移动第三台注塑机，在将注塑机移动到指定位置后，田帮奎使用千斤顶将注塑机底部（中间横梁位置）撑起，田帮奎与吴荣军将两个直行搬运坦克从注塑机底部（尾端处）取出后，吴荣军发现该注塑机的位置未摆正，其使用手推叉车叉入注塑机底部（实心位置）并升起一定高度后与工友一起将注塑机微调摆正，同时也将可转向的搬运坦克从注塑机底部（前端处）取出，此时注塑机底部的受力点由手推叉车支撑。田帮奎为帮助吴荣军将手推叉车拉出，其将千斤顶往注塑机底部（中间横梁位置）向左外侧挪动并撑高，农群威为防止注塑机发生倾斜也在千斤顶的对向位置放置一根枕木。16时12分许，吴荣军将手推叉车推走后，农群威使用带有滑轮的铁质撬棍移除枕木，使注塑机失去平衡（仅有千斤顶1个支撑点）导致侧翻并压到撬棍，撬棍受力后击打到农群威的胸腹部，后其失去意识。经查：

1. 侧翻的注塑机为湘武公司在二手市场购买（型号不详），规格与在使用的注塑机相似，重约2.7吨，长约3.8米，宽约1.0米，高约1.7米；移动注塑机的工具有两个直行搬运坦克、一个转向搬运坦克、一个千斤顶、一台手推叉车及一条带有滑轮的铁质撬棍（详见图1）。

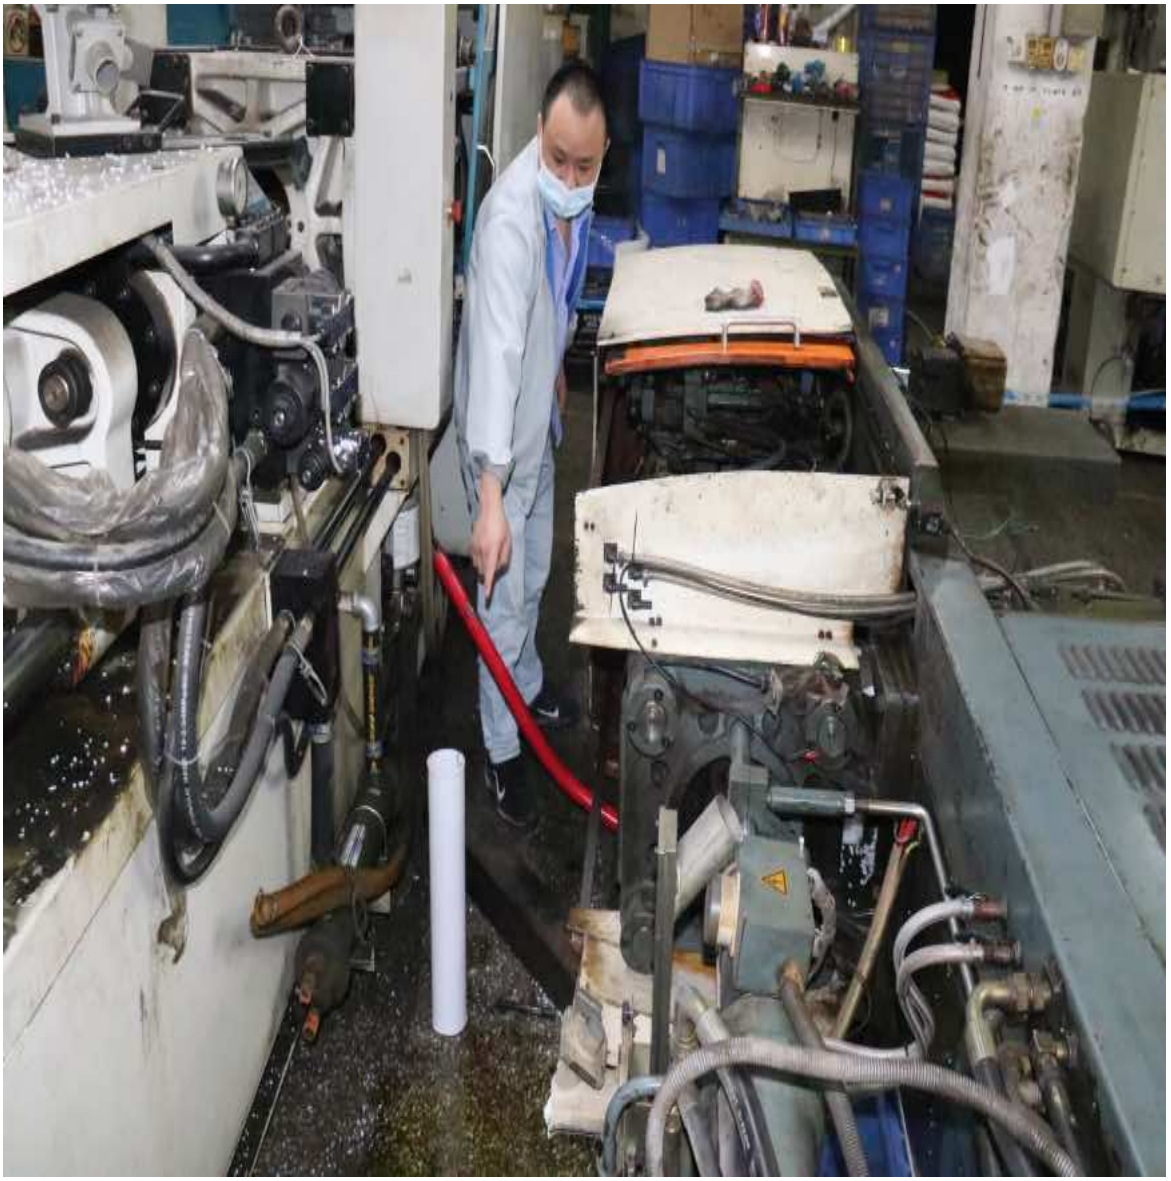
5. 田帮奎在为注塑机卸下千斤顶的过程中因视线受注塑机遮挡不知农群威在千斤顶的对向位置已放置枕木，其在下降千斤顶时发现注塑机底部压住枕木无法降至

地面，农群威便径直使用撬棍移除枕木。两人在此过程中无配合沟通，亦无人在现场指挥监督（详见图3）。

图3：撬棍被侧翻的注塑机压弯曲

农群威安全意识淡薄，冒险使用撬棍移除枕木，导致注塑机底部失去平衡后侧翻压到撬棍，撬棍受力后击打到农群威的胸腹部。

1. 加强本单位安全生产管理，建立、健全安全生产责任制，并落实生产安全事故隐患排查治理制度，采取技术、管理措施，及时发现并消除搬运作业过程中存在的生产安全事故隐患。

2. 加强对员工的安全教育和培训，增强员工的安全意识，对临时安排调岗的员工，需经培训合格，保证员工具备临时岗位必要的安全生产知识。

3. 本单位主要负责人、安全员要认真履行安全管理职责，严格督促落实安全管理制度和安全操作规程的执行，对风险较高的作业内容需派专人全程指挥、监督，杜绝类似事故的发生。
