潮安区枫溪镇“5·20”一般机械伤害事故调查报告

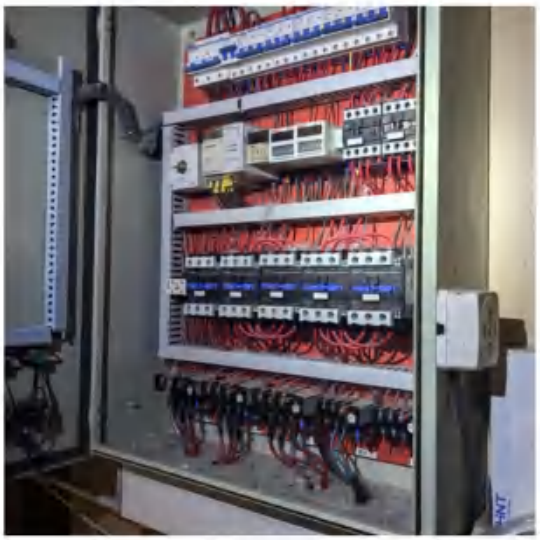
事故发生场所位于吴越羽绒公司厂房内部3号拼堆机，系一套羽绒生产设备，设备外围围墙用木板搭建，进门左手边张贴有“拼堆机操作规程与安全注意事项”，操作流程为“1.打开电源；2.开启拼堆机风机、主轴电源；3.开始进料，等待机器运转20分钟；4.出料打包。”安全注意事项为“A.工作完成后，需切断总电源空开才能离开。B.清扫机器的时候，需确保主轴电源处于关闭状态并在控制棍前挂上清机标识牌，才可以进行清机行为。C.清机完成后，需把工具放回指定位置。”拼堆机位于房间内部阁楼，拼堆机的门位于左上方，需要使用人字梯爬上去，拼堆机的门左上方有一个行程开关，其控制电箱在厂房进门左手边（图1）。

根据吴越羽绒公司的描述和现场测试，拼堆机电源打开后，关闭拼堆机的门会将行程开关按进去让触点闭合（图2），拼堆机就会启动，拼堆机内部有搅拌轴和搅拌叶片。事发时现场行程开关被人为用一根绳子绑住（图3），处于触点断开状态。

控制电箱由空气开关、控制按钮、继电器、交流接触器等组成，未设置接地系统和变压器，手自动转换开关、继电器及拼堆机等外壳均存在异常带电的情况（图7、9），电箱内存在较多绒毛未清理（图8）。
