东莞南城臻湾汇花园项目“11·30”一般其他伤害事故调查报告

东莞市政府事故调查组

2025 年 4 月

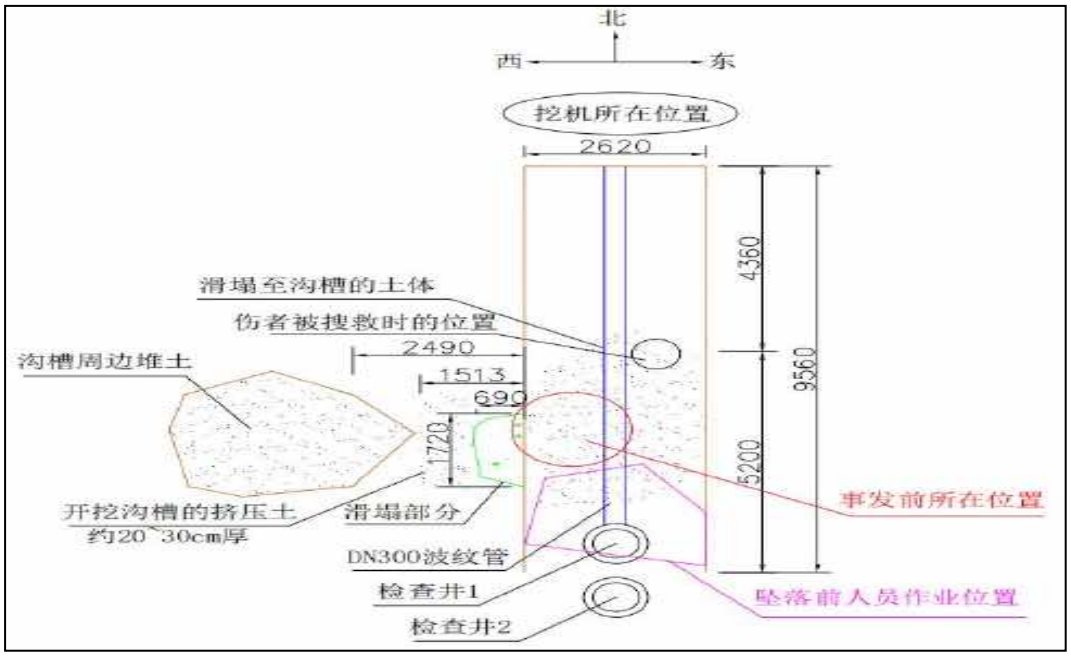
图 3 沟槽平面位置示意图

（1）调查组现场勘查时，沟槽开挖段出现滑塌，滑塌段长度约为 1.72m，滑塌形式为沟槽侧边硬化混凝土板及下方填土出现塌陷和滑塌，沟槽宽度约为 2.62m，事发位置的沟槽深度约 2.44m，沟槽边大约有 20~30cm 厚挤土，是由于挖掘机开挖导致的挤土。

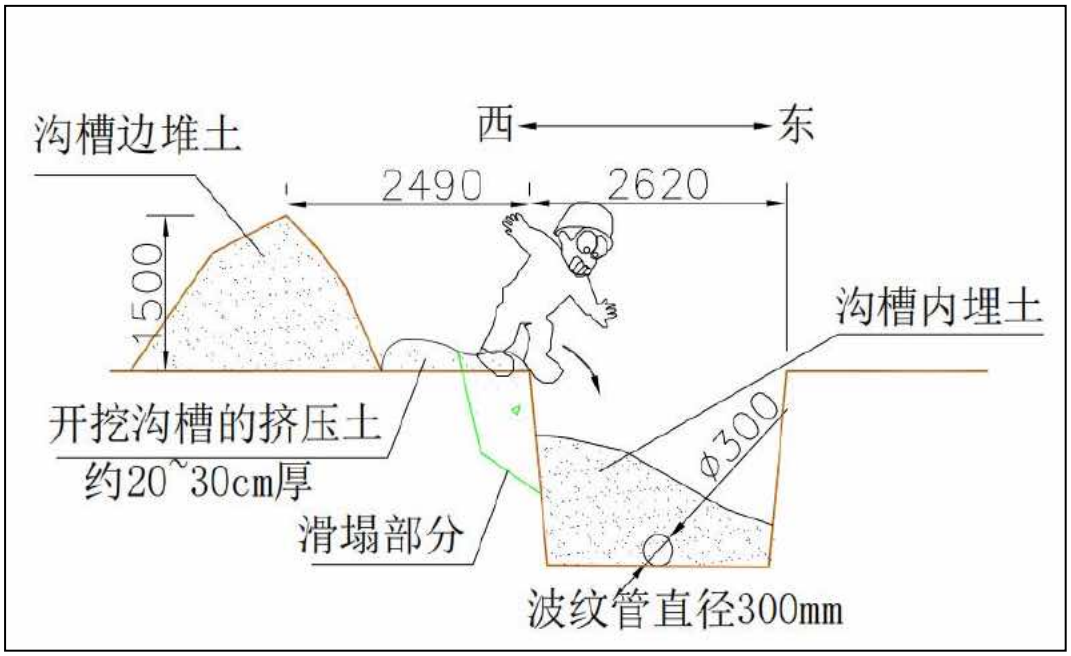
图 4 实际沟槽开挖及滑塌断面示意图

根据现场实际开挖图片,现场沟槽的开挖坡率接近于直立开挖，而室外机电工程施工方案中沟槽开挖断面大样图其坡率 i=0.33~0.5，实际开挖沟槽坡度不符合施工方案的技术要求[14]。

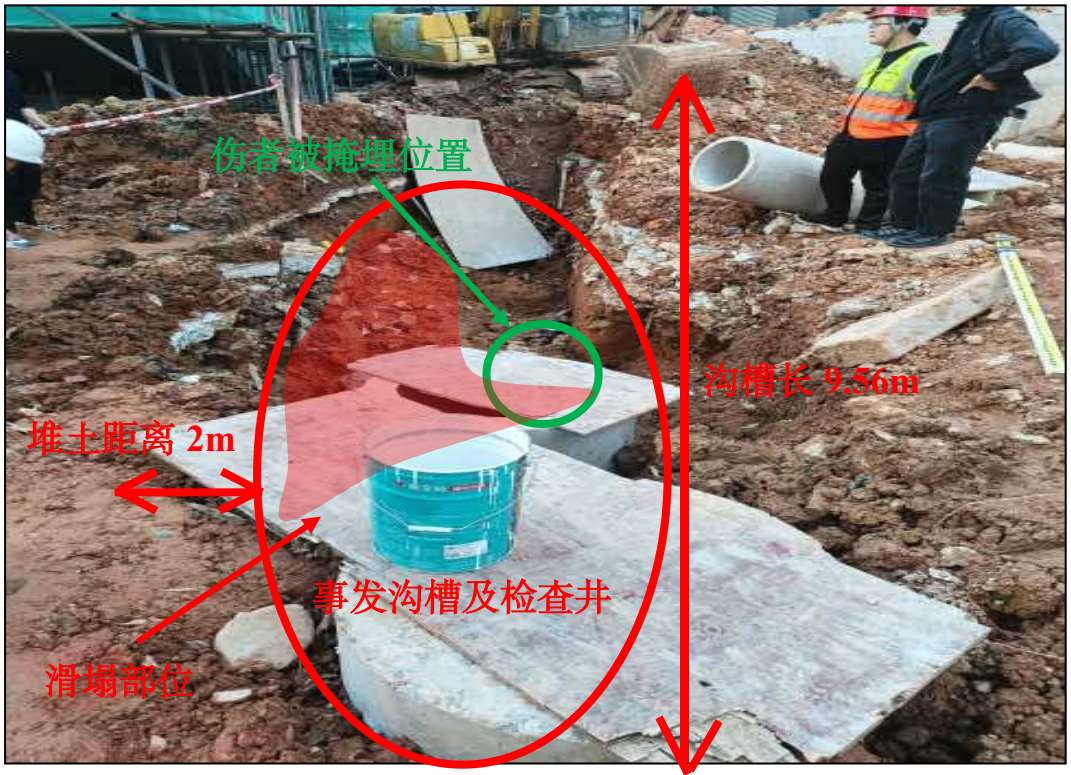
图 5 事发沟槽滑塌部位及人员掩埋位置示意图

（2）沟槽西侧边事发位置的土质条件较差，土质松散且非原状土，在进行机械开挖施工作业后，其沟槽西侧土体自身的稳定性进一步被破坏，土质呈疏松状态；滑塌位置的沟槽侧边已出现裂缝，下部的混凝土板已破坏，检查井局部已出现倾斜。

施工现场沟槽开挖未按照施工方案的技术要求执行(开挖坡率接近于直立开挖)，杨陆疏忽大意，在施工现场行走的过程中不慎踩到沟槽边松散的土体，导致身体失稳并滑落，撞到沟槽侧壁土体，引起土体局部滑塌和上部混凝土板出现塌陷，最终被土体掩盖和混凝土板砸伤[12]。
