东莞万江小享石材市场搬运石材作业“9·23”一般物体打击事故调查报告

东莞市政府事故调查组

2024年6月

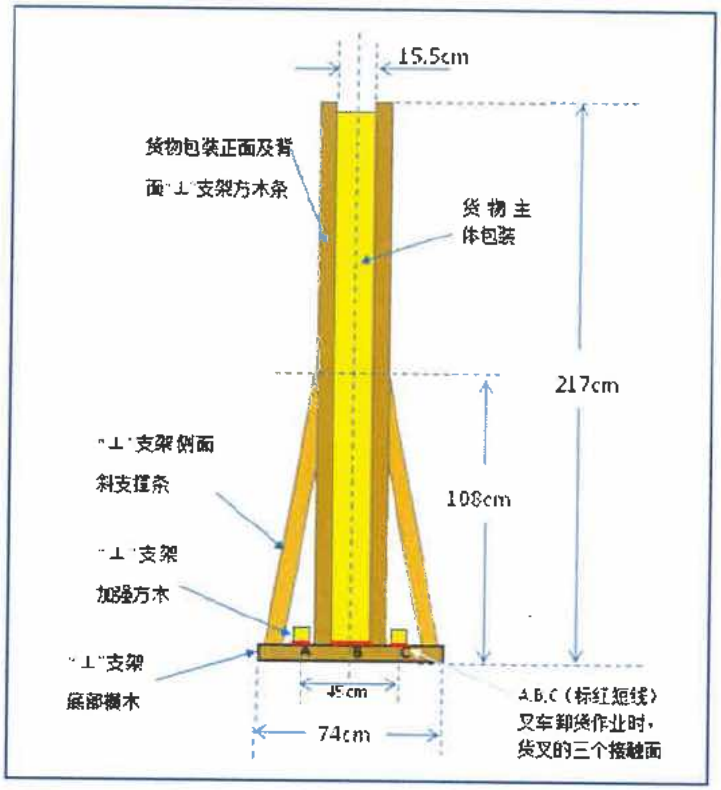
图 5 涉事货物外包装侧视示意图

涉事货物底部左右两侧有“⊥”形支架，整体成竖立式放置。涉事货物整体尺寸长 264cm，高 217cm，侧厚 15.5cm。“⊥”型支架底部横木截面边长约 6.5×6.5cm，长约 74cm，前后各有两条截面约 4×6.5cm 的方木拼接加固（即“⊥”支架底部加强方木条），货物正面及背面都设有与“⊥”支架成三角形的侧面支撑（即“⊥”支架侧面斜支撑条）（如图 5、图 6）。

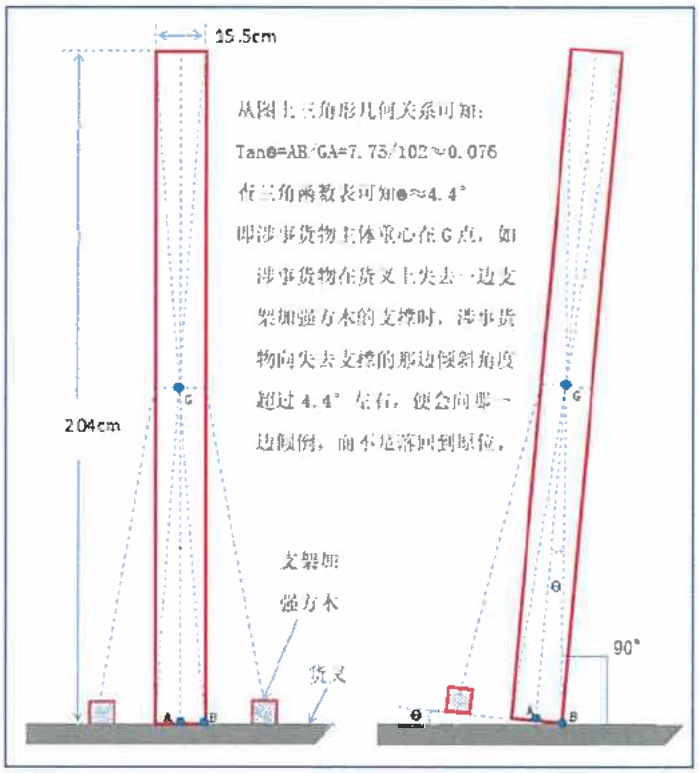
图 7 涉事货物在货叉上的倾角示意图

（1）涉事货物包装的结构形状在货叉上容易失去平衡。涉事货物主体包装底部宽度为 15.5cm，高度约 204cm，长度约 264cm，整体呈竖立放置的扁长方体。当涉事货物被叉车的货叉托起底部时，如果失去其中一边支架加强方木的支撑，涉事货物向失去支撑的那边倾斜角度超过 4.4°左右，便会向那一边倾倒，而不是落回到原位（如图 7）。

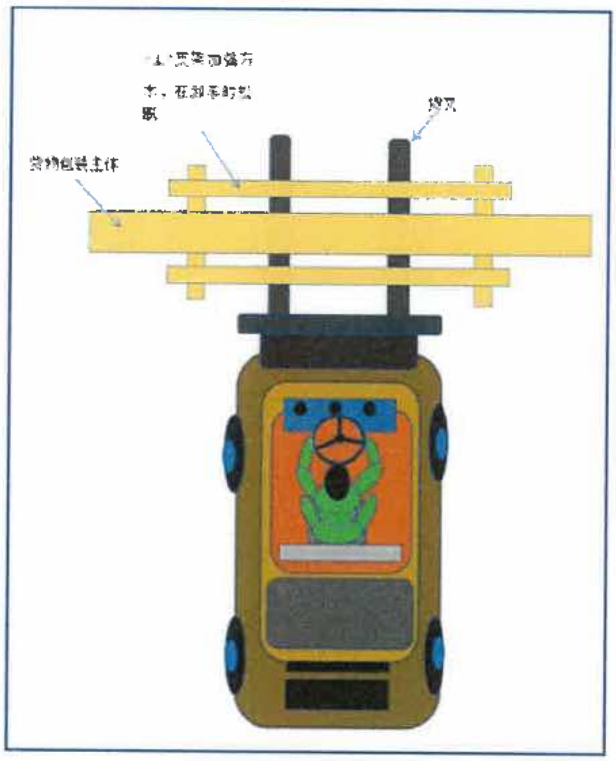
图 8 叉车卸货作业时货物受力示意图

1.叉车卸货作业过程中，涉事货物“⊥”形支架的一侧加强方木因承重过大松脱，导致重达一吨的货物在货叉上失去重心倾倒，将处于货物后面的郭志强压倒；

（2）涉事货物“⊥”形支架的加强方木因拼接强度不足而受力脱落，造成货物失去平衡倾倒。经询问调查和查阅现场监控可以推断，涉事货物“⊥”形支架的一侧加强方木是在叉车作业时才松脱的。叉车卸货作业时，货叉托起涉事货物主体底部及“⊥”形支架前后两根加强方木，形成前、中、后三个受力平衡面（如图 8）。当涉事货物在货叉上因叉车运动和惯性前后摇晃时，“⊥”形支架前后两根加强方木受到的压力就会增加，当这个压力大于加强方木的拼接强度时，即会造成加强方木松脱，最后造成货物重心失去平衡，整体向一边倾倒。

（一）货物运输单位要加强安全生产工作。货物运输单位应汲取本次事故教训，严格遵守有关法律法规，加强安全生产工作的统一协调、管理，对货物装卸安全风险进行全面辨识，深刻认识货物装卸过程中存在易发生叉车事故、重物侧翻事故的风险，每次作业前应先进行风险辨识，制定作业方案，采取相应的防护
