龙岗区龙岗街道深圳市和志诚环保建材有限公司“6·13”一般物体打击受伤事故调查报告

龙岗街道事故调查组

2025 年 7 月 31 日

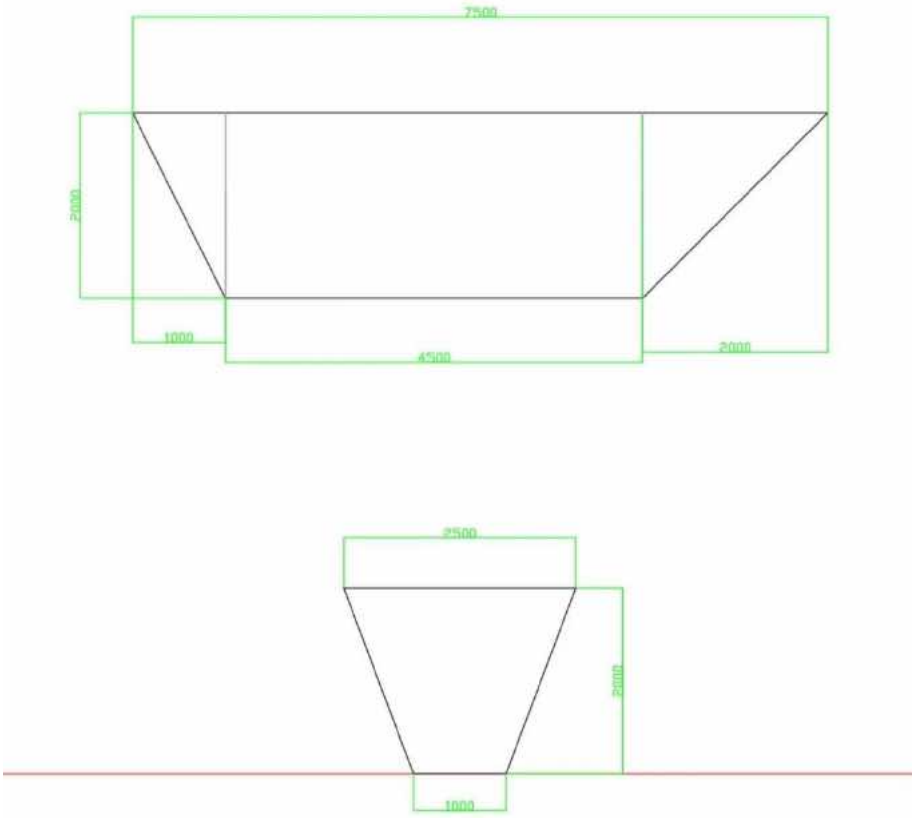
图 1：简易水箱形状图纸

因需临时雇佣两名电焊工为公司制作水箱，6月7日，深圳市和志诚环保建材有限公司副总经理罗某鹏通过电话联系到朱某华，与其商讨来公司制作焊接水箱事宜，双方通过电话约定工钱为500元/人/天。6月11日，朱某华和刘某从江西赣州到深圳市和志诚环保建材有限公司厂区，双方协商制作了简易水箱形状图纸，约定在厂区露天空地进行焊接。罗某鹏安排公司安全管理员赖某星负责具体管理焊接水箱事宜，在焊接水箱过程需要的相关工具、防护用品由赖某星负责保障。6月12日，朱某华和刘某到深圳市和志诚环保建材有限公司厂区内进行钢板切割，将钢板切割成水箱设计尺寸和形状。
