中山市三乡镇“6·4”较大生产安全事故调查报告

2022年6月4日15时50分，中山市三乡镇新圩村沙坦路中通名车城对面的坦洲快线污水管道配套工程132号井发生一起较大生产安全事故，造成3人死亡，直接经济损失502.5万元。

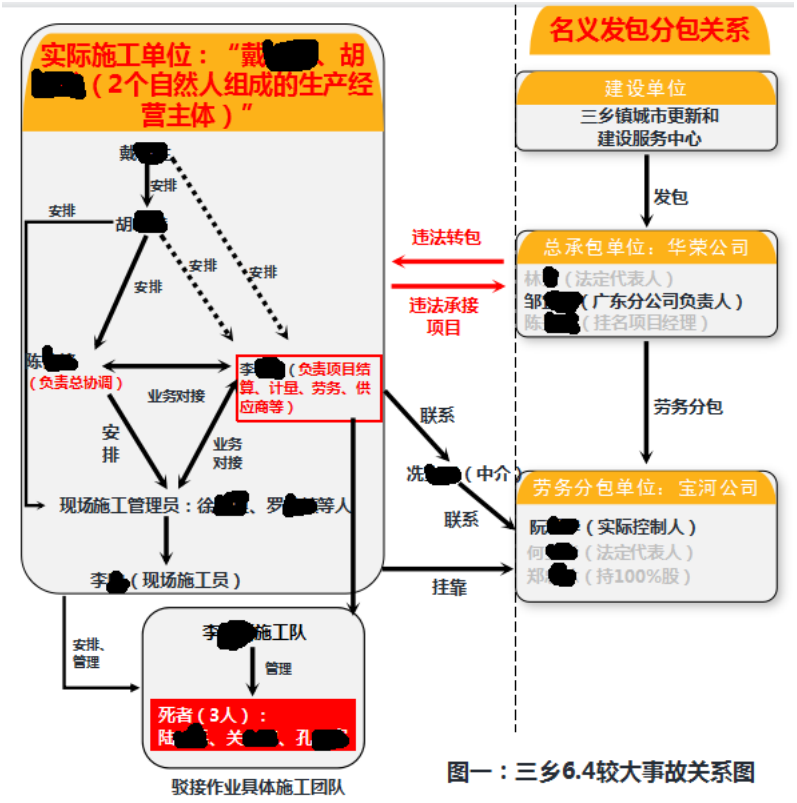
图一：三乡6.4较大事故关系图

1.华荣公司中标后，指派广东地区负责人邹某垣负责本工程，违法将中标的坦洲快线污水管道配套工程项目转包给不具备相关施工资质的“戴某生、胡某维（2个自然人组成的生产经营主体）”，收取项目合同总价2%的管理费，允许“戴某生、胡某维（2个自然人组成的生产经营主体）”以华荣公司的名义开展施工活动，原《建筑工程施工许可证》审定的项目部经理、安全负责人陈某峰，项目部安全员陈某宇、杨某建、叶某淦，质量检查员李某龙，机械师林某涛，技术负责人郭某养，施工员李某清等人在施工期间均挂空不在位。

2.“戴某生、胡某维（2个自然人组成的生产经营主体）”以协调为由，利用职务之便在无相关施工资质的情况下违法承接了坦洲快线污水管道配套工程项目，组织了

陈某锋、李某琴、徐某良、技术员李某等人接管项目，组织具体的施工，其中陈某锋是施工的项目负责人，徐某良是施工现场负责人，李某是现场施工员，李某琴负责联络施工队、材料供应商、机械设备等并负责工程费用结算汇总工作，指示项目部的资料员每天使用陈某峰的照片在住建部门的刷脸监管系统打卡，逃避住建部门的监管。同时，违法将施工队伍挂靠在宝河公司名下进行具体的施工，相关的施工队伍费用、材料费用均通过"戴某生、胡某维（2个自然人组成的生产经营主体）"的财务人员指示进行具体的支付。

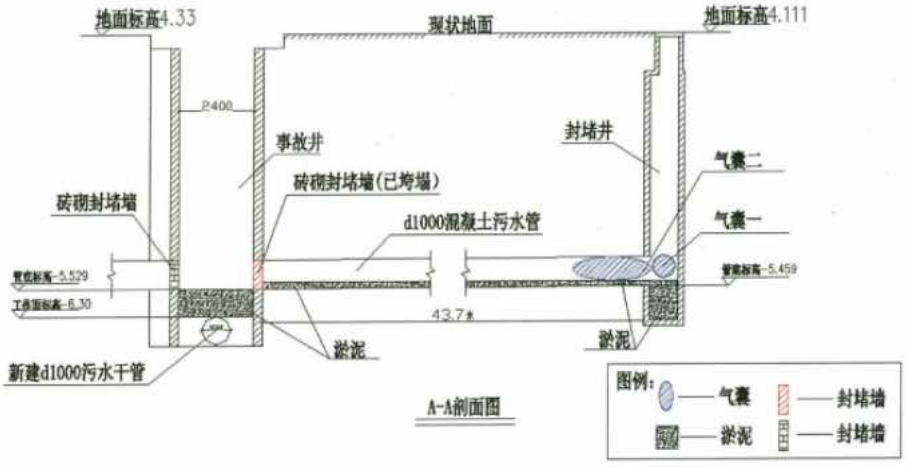
图二：事故井与封堵井剖面关系图

[redacted]、孔某宣三名工人是"戴某生、胡某维（2个自然人组成的生产经营主体）"招募的进行具体施[redacted]个自然人组成的生产经营主体）"安排陆某毛、关某智、孔某宣等三名工人到三乡镇坦洲快线污[redacted]水管道接驳施工作业，李某清、李某、徐某良等人对陆某毛、关某智、孔某宣三名工人进行工作[redacted]2个自然人组成的生产经营主体）"组织人员在事故井上游对接驳的旧污水管（管径为1米，属中型钢筋混凝土污水管，埋深9.86米）采用了两条气囊、下游加一道240mm厚砖砌封堵墙的方式进行了封堵。

2022年6月4日下午，陆某毛、关某智、孔某宣在事故井（井深8.4米，井径为2.4米，同时为深基坑、涉水地下有限空间）开展施工作业。关某智、孔某宣在未经环境检测、未经安全风险辨识、未佩戴有限空间作业劳动防护用品且井底通风设备不足的情况下，进入事故井内进行挖土作业，陆某毛作为监护人员在井边监护。作业期间，由于封堵口外管道与封堵井缺少导流措施，外水持续进入致使已封堵的旧污水管道内水压不断增大，超出封堵措施的承受极限，同时，放置封堵气囊前，未对管底淤泥、砂石进行清理，放置封堵气囊后，未设专人对封堵气囊进行实时监测和管理，在封堵气囊内压逐步降低后，封堵气囊的功能亦逐步失效，使外水持续渗入旧污水管，与事故井相连的直径1米旧污水管砖砌封堵墙没有专项施工方案，封堵墙的结构强度未经计算，未采取锚固、支撑等有效措施。以上多重因素叠加，在已封堵的旧污水管道内水压持续增大的情况下，导致砖砌封堵墙结构失稳，突然垮塌，污水大量涌入关某智等人工作的井内，有害气体快速扩散，导致井内作业人员关某智、孔某宣2人被困。约15时50分左右，监护人员陆某毛发现异常情况后，向工地现场的交通劝导员曾某新求助报警，并在未经环境检测、未经安全风险辨识、未佩戴有限空间作业劳动防护用品情况下，盲目下井施救被困。约17时05分，陆某毛等3名作业人员被消防救援人员从井内救出并立即送往三乡医院进行抢救，3人经抢救无效死亡。

施工单位和工人违反有限空间“七不准”要求，在污水管道导流措施缺失、封堵气囊失效、砖砌封堵墙结构强度不够等封堵措施达不到要求，且井底通风设备不足的情况下，关某智、孔某宣未经环境检测、未经安全风险辨识、未佩戴有限空间作业劳动防护用品，进入事故井内进行挖土作业，作业期间砖砌封堵墙结构失稳，突然垮塌，污水大量涌入工作井内，含有高浓度硫化氢、氨、甲烷、一氧化碳、二氧化碳等窒息性、刺激性的气体在事故井内快速扩散，导致井下作业人员被困，监护人员陆某毛发现异常情况后，在未经环境检测、未经安全风险辨识、未佩戴有限空间作业劳动防护用品情况下，盲目下井施救被困，导致人员伤亡进一步增加。
