良庆区英岭路广西大王椰与或非家居生产项目“4·29”一般高处坠落事故调查

发布时间：2025-06-23 09:50 来源：应急局

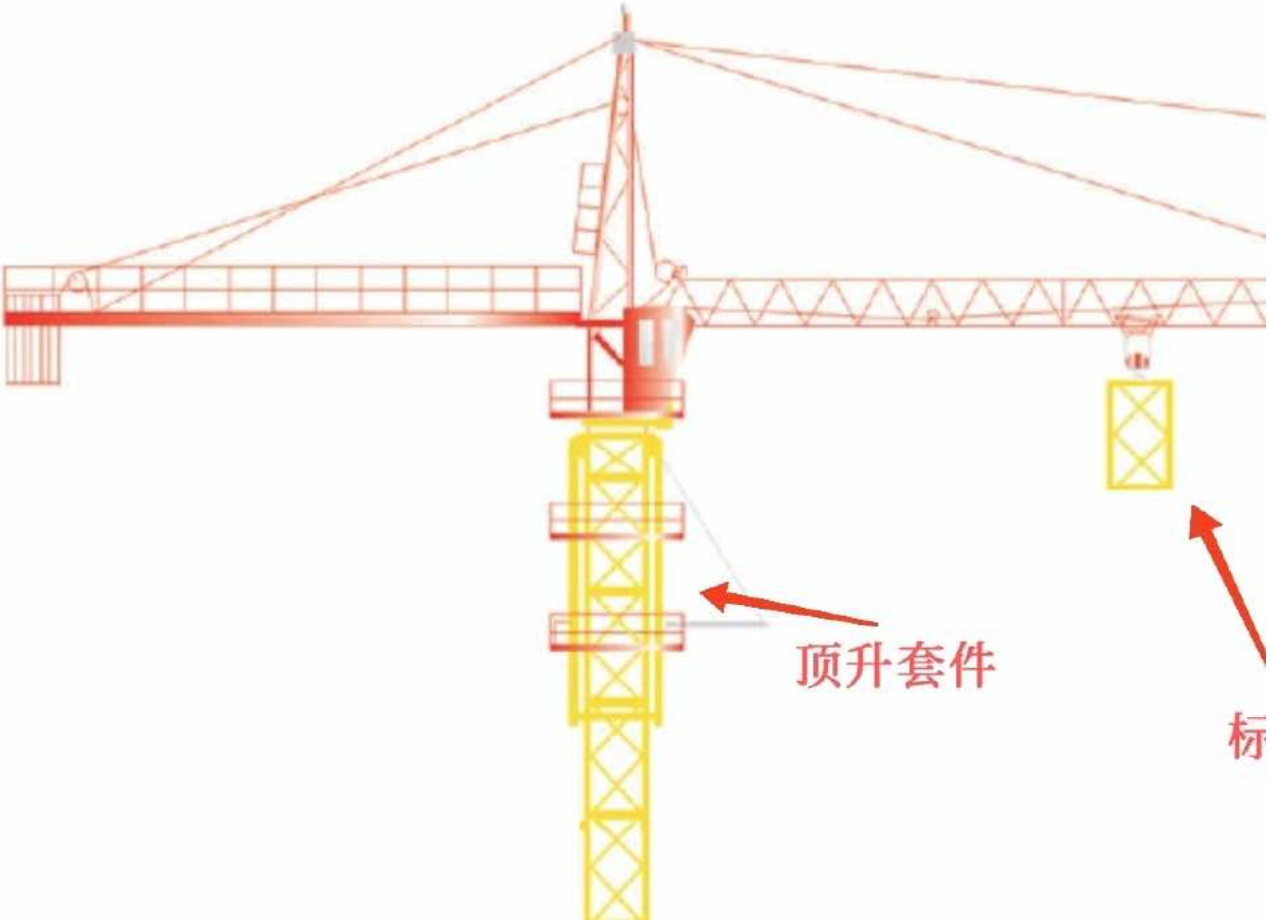
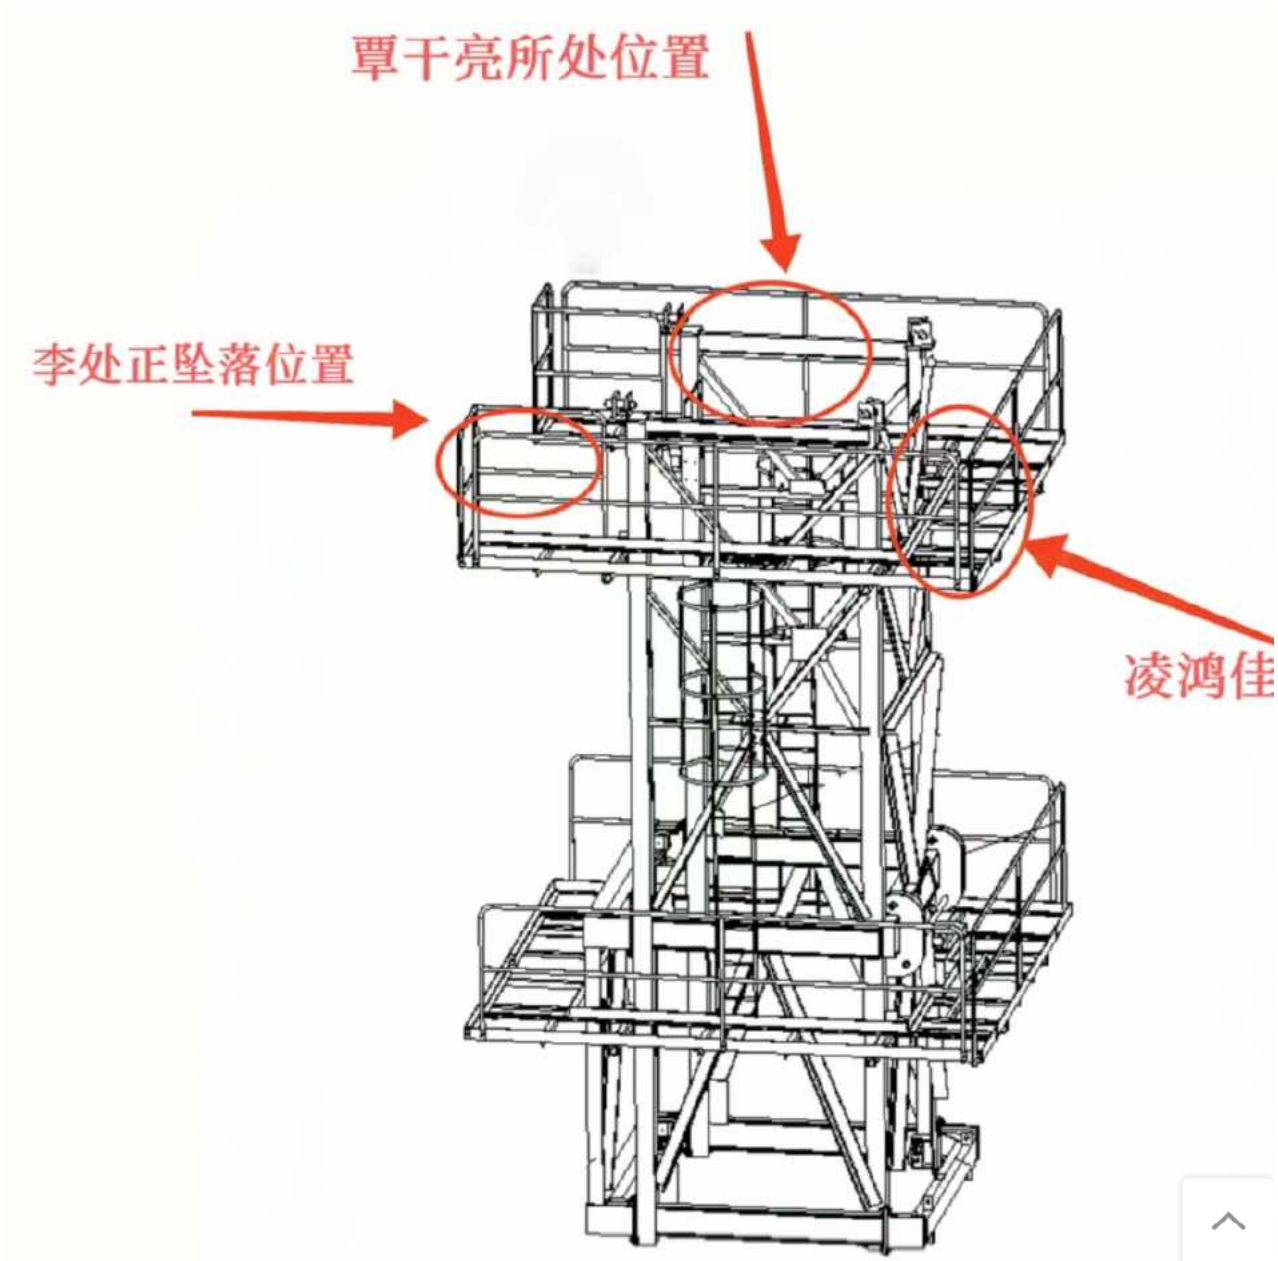
发生事故在南宁市良庆区大王椰与或非定制家居生产建设项目工地内，塔式起重机设备安装工人在顶升安装塔式起重机，设备型号为：Q
为广西建工集团建筑机械制造有限责任公司，出厂编号为QDN15-02-09,出厂日期为2015年11月12日，设备铭牌为牛头牌。该项目未使
公司设备，实际使用由谢新勇个人提供的机械设备。

制造许可证 Manufacturing Licence
TS2410638-2015
产品编号：
No.
制造日期：
DATE OF MANUFACTURE
出厂日期：
EXFACTORY DATE

QTZ125(QTZ6513) 塔式起重机
TOWER CRANE
