晋城市宏圣北小区新建2#楼“11•4”施工升降机高处坠落较大事故调查报告

发布日期：2021-09-28 10:42 来源：调查评估和统计处

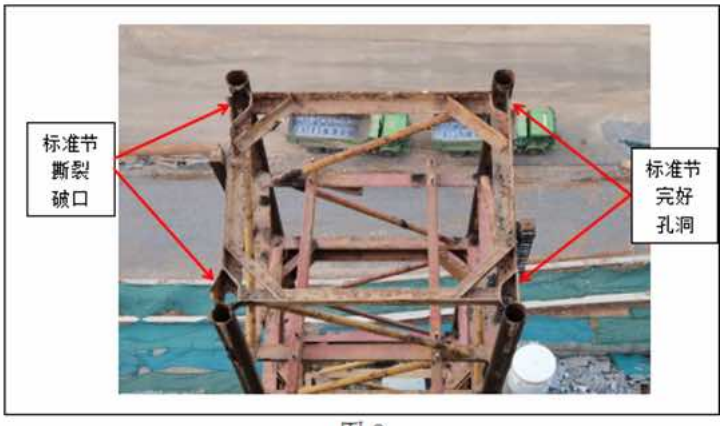
图 3

（3）第 8 节标准节上端面西侧连接螺栓孔外侧母材撕裂。（俯视）

L西1、L西2两条螺栓均戴有螺母，且螺母上均有轴向受力拉伤的痕迹（见图9）。第8标准节西侧上端两个螺栓送缘均已经被拉伤、撕裂（见图3），第7节标准节西侧下端两个连接孔内留有L西1、L西2两条戴有螺母的螺栓（见图11L西1、L西2两条螺栓戴螺母拉伤、撕裂第8标准节西侧上端两个螺栓连接孔边缘母材，因此可判定事故发生时西侧两戴螺母撕裂标准节母材。

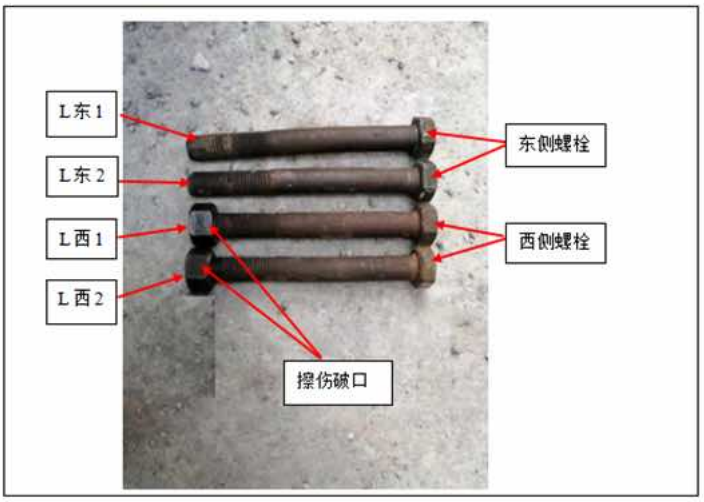
图 9

（2）第 7-8 节标准节西侧连接用螺栓，带螺母。

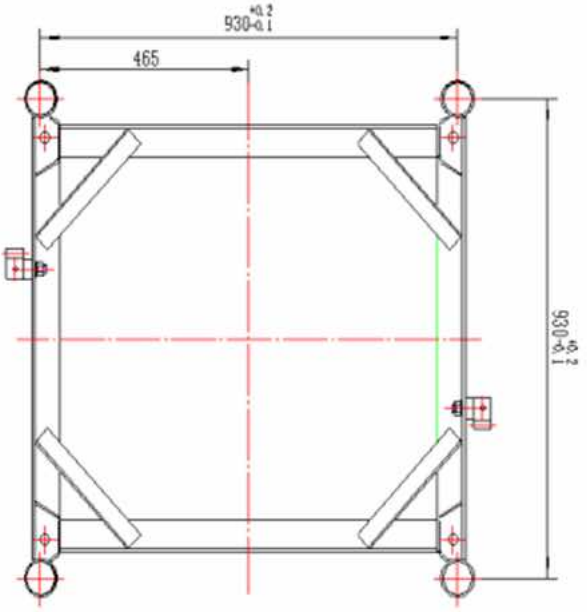
各部件参数数据计算

名称	重量（kg）	至吊笼侧主肢中心距离（m）	力矩(Nm)
吊笼	1200	0.875	10500
驱动系统	640	0.29	1856
人/3个	240	0.875	2100
标准节/7节	1295	-0.465	-6021.75
总计	3375	2.499	8434.25

由上表可知，在远离吊笼侧主肢均未拧螺栓情况下，危险截面以上总的倾覆力矩为正，危险截面以上部件将朝吊翻，要保证不发生倾翻，需要远离吊笼侧螺栓至少提供-8434.25Nm的力矩，此时远离吊笼侧单个螺栓承受拉力为：

$$F=M/2A=8434.25/(2*0.93)=4534N$$

在吊笼升至危险截面以上后，需要远离吊笼一侧的螺栓至少提供4534N拉力，如果螺栓螺母缺失，螺栓无法提供节连接所需拉力，将导致危险截面以上塔身沿受压一侧倾翻，随着倾翻角度的增大，倾覆力矩越来越大，直至达到极裂标准节螺栓孔附近母材发生坠落。
