花都秀全明声电器科技产业园厂房建设项目“6·24”一般物体打击事故调查报告

2026年6月24日10时20分许，花都区工业大道明声电器科技产业园厂房建设项目建设工地一号厂房南侧路旁发生一起物体打击事故，造成1人死亡，直接经济损失约180万元。

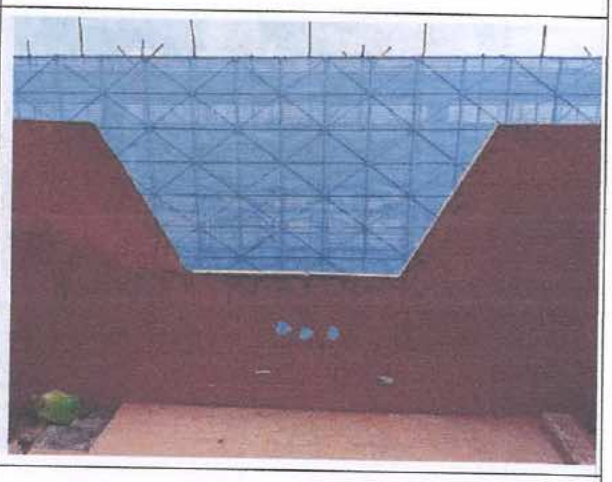
图 1：死者大致位置

经区应急管理局和花都公安分局对现场勘查和取证，事故现场位于岐山村明声电器科技产业园厂房建设项目 1 号厂房南侧一楼中间位置与一楼路面交接处距墙面约 4m 处，正上方有一悬挑式卸料平台（图 1、图 2）。卸料平台安装于五楼楼面，距地高度25.35m，卸料平台长约2.7m，宽约2.5m，两侧护栏高约1.2m，外侧护栏有一梯形缺口，缺口底端高约 53cm，下沿长度约 87cm，上沿长度约 150cm，卸料平台内遗落有较多杂物（图 3、图 4）。五楼建筑内部堆放有大量方条、脚手架杆件，放置有一台电动托盘搬运车（图 5、图 6）。靠近卸料平台位置有数垛脚手架杆件，工作人员可轻易取出套接的脚手架杆件（图 7、图 8）。
