“5·14”

贵州福泉川东化工有限公司“5·14”

一般闪爆事故调查组

2026 年 9 月 28 日

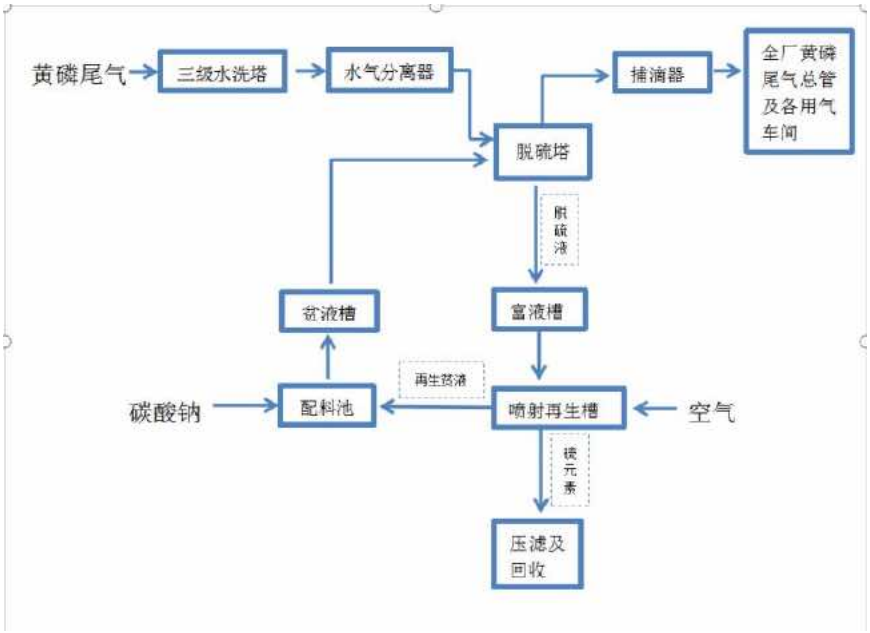
图 1 黄磷尾气净化脱硫装置工艺流程示意图

事故装置为今年3月份刚运行的试生产装置，工艺情况为：从黄磷车间输出的黄磷尾气进入三塔串联的水洗装置进行水循环洗涤，洗涤后的黄磷尾气经气水分离器后从脱硫塔下部进入，在填料层内与塔顶喷淋下的脱硫贫液发生反应，将硫化氢吸收脱除，净化后的气体从脱硫塔顶排出，然后在捕滴器内脱除多余水分后进入全厂黄磷尾气总管供各用气车间使用。从塔顶淋下的溶液吸收硫化氢后流入富液槽，然后经脱硫再生泵送至喷射再生槽与空气中氧气进行反应，脱硫液中催化剂与硫元素被氧化，再生后的脱硫液经液位调节器后流入贫液槽，日常操作过程中向加药槽中加入脱硫液后补充加入碳酸钠维持碱度，充分溶解碳酸钠的脱硫液打入贫液槽，返回脱硫塔继续脱硫。同时喷射再生槽内产生的硫泡沫溢流到硫泡沫池，后通过压滤泵打入板框压滤机内进行过滤，滤出硫膏外卖。

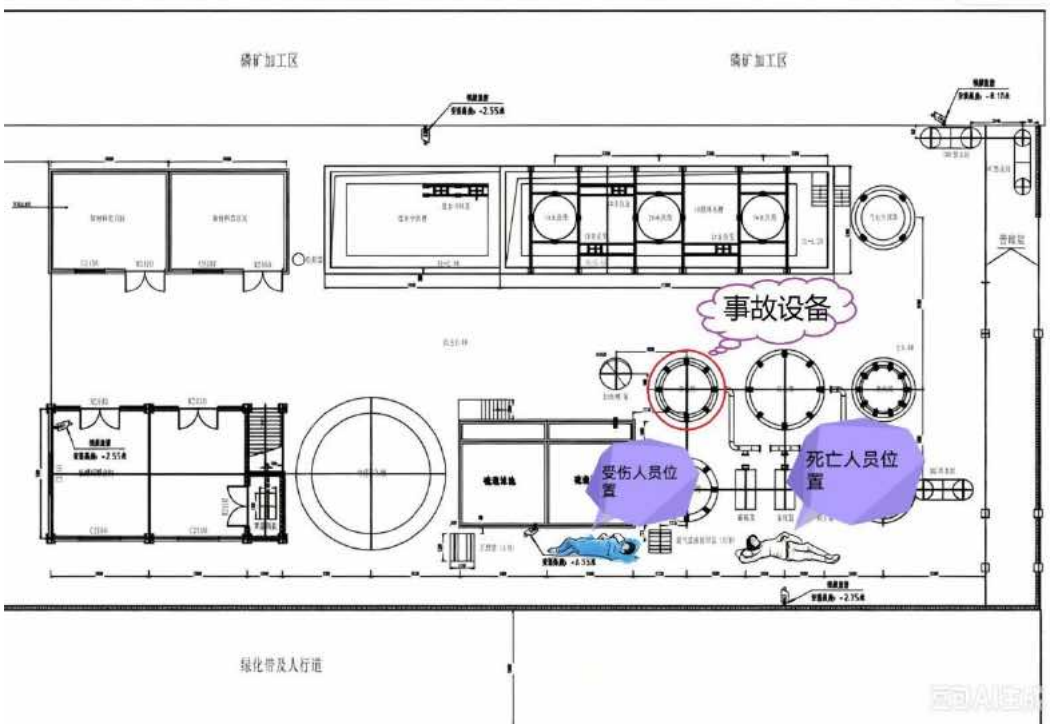
图 4 现场死亡人员及受伤人员位置

14 时 53 分，富液槽内发生第二次闪爆，富液槽筒体从上到下完全撕裂。此时，检修工杨某某和车间副主任卢某某在富液槽附近，两人被爆炸燃烧的气体及槽内沉积物烧伤，造成杨某某死亡、卢某某重伤。

事故发生在贵州福泉川东化工有限公司黄磷二车间后续黄磷尾气净化脱硫装置（一期）内，该装置位于厂区东北部。发生事故的设备名称叫黄磷尾气富液槽（即脱硫液收集槽），为圆柱形常压设备，316L 不锈钢材质，高 4.76 米，直径 3.80 米，内部有折流挡板将之分为进料区、沉淀区、排除区，灌顶有 DN500 的人孔 5 个及 DN150 的气体放散口 1 个，正常运行时 5 个人孔均封闭，释放的气体通过放散口连接管收集至烟气洗涤塔经洗涤后排放，液体则通过富液泵打至再生槽进行再生。事故发生后，该设备顶部被完全掀开，筒体从上到下呈不规则状被完全撕裂，且整个设备被炸离原来的基础约 2 米远，连接富液槽的管道被炸断开，其它设备未受损坏。
