奉贤杭州湾上海梦雅塑业有限公司
“7·7”一般触电事故调查报告

奉贤区人民政府事故调查组

2025 年 8 月

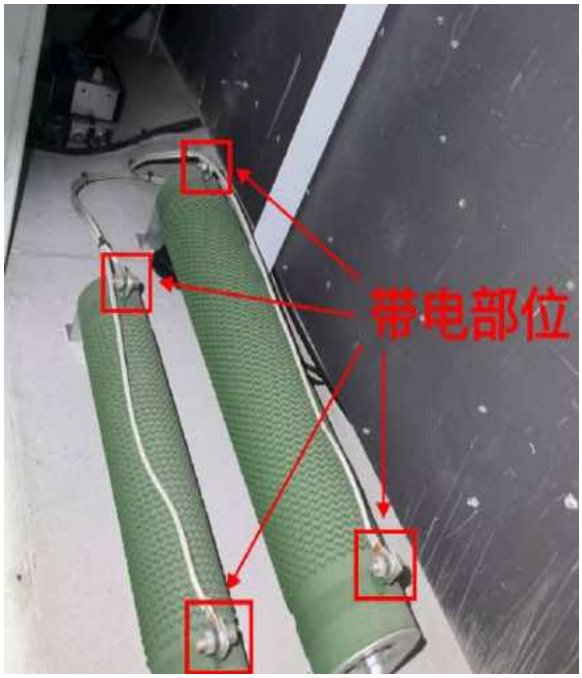
图 2 机械臂控制柜

涉事产线总长度 9 米，宽度 2.5 米，高度约 2.6 米。其中液压制杯机型号：YJ75，制造日期：2024 年 10 月长约 5 米，宽约 2 米，高约 3 米；制杯机机械手型号 ZE，制造日期：2024 年 10 月，长约 1 米，宽约 0.5 米，高约 2.5 米；机械臂控制柜长约 1 米，宽约 0.8 米，高约 0.4 米，内部集成保护驱动器、散热风扇及 2 个并排的伺服制动电阻，其 4 个接线端口均裸露在外；传送带长约 2 米，宽约 0.5 米，高约 1.5 米，表面为橡胶材质。

邢怀珍擅自打开机械臂控制柜后板，在未对 5 号制杯机进行断电和验电的情况下，未采取任何涉电作业安全防护措施，将上半身探入控制柜进行设备检修。排查过程中，邢怀珍颈部不慎触碰到控制柜内裸露且带有高压交流电的电线，与其撑在地面的左手形成闭合回路，造成电击伤害。
