桃源街道留仙大道宝能城段市政污水井“9·18”一般淹溺事故调查报告

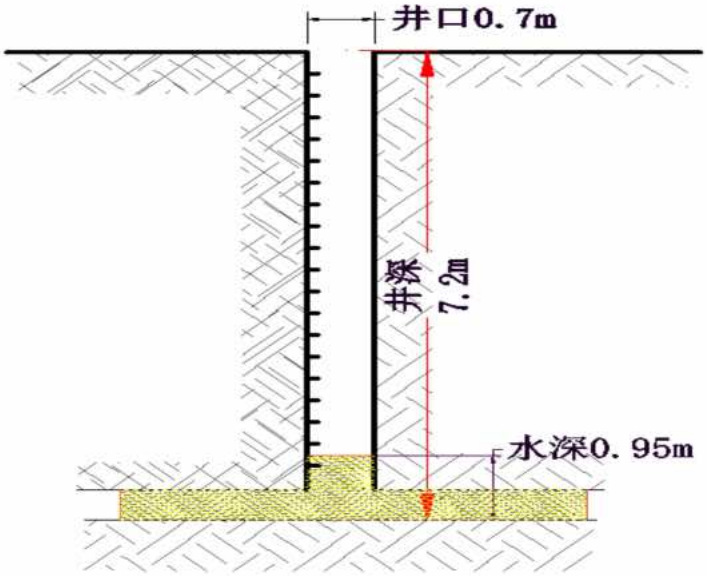
1.涉事WS325#市政污水井井口安装有防坠网、井内安装有简易爬梯，在离地面二米左右有二根管状金属物横置井内，可见井下积水。经量测井口直径0.7m、井深7.2m、水深0.95m。（见图1、图2）

图1：污水井剖面

图2：污水井现状

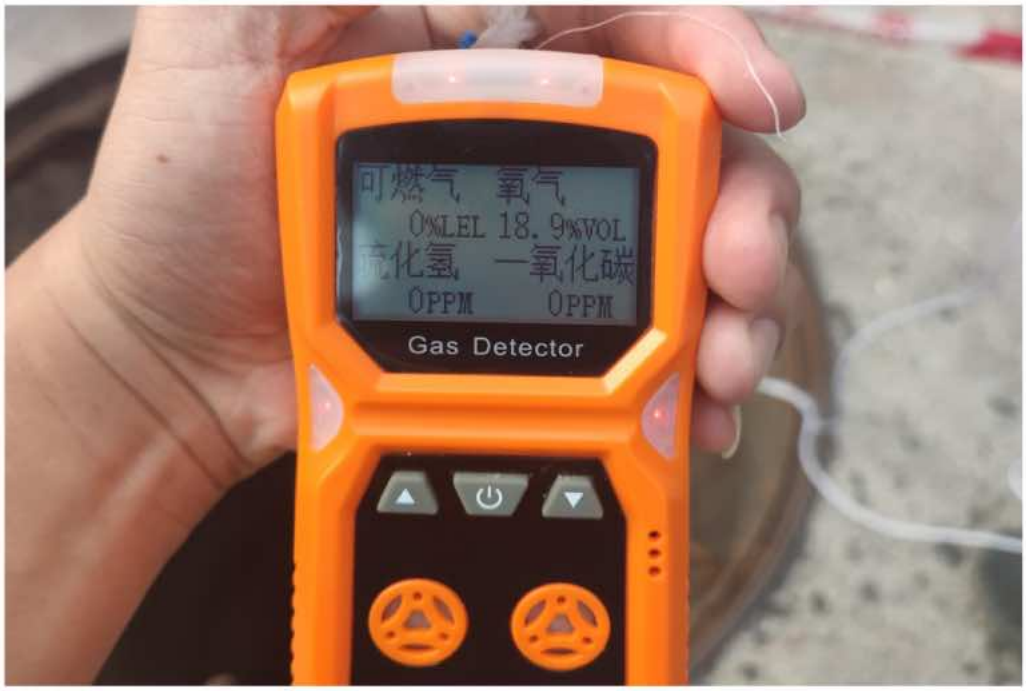
2.使用经校核的气体检测仪进行检测时，检测仪在井下2m左右测得氧含量为18.9%，井下水面位置测得氧含量为17.6%，未检

测到一氧化碳、硫化氢及可燃气体。（见图 3）

图 3：气体检测仪测量
