# 南头街道深圳市诚信富再生资源有限公司“11·9”一般车辆伤害事故调查报告

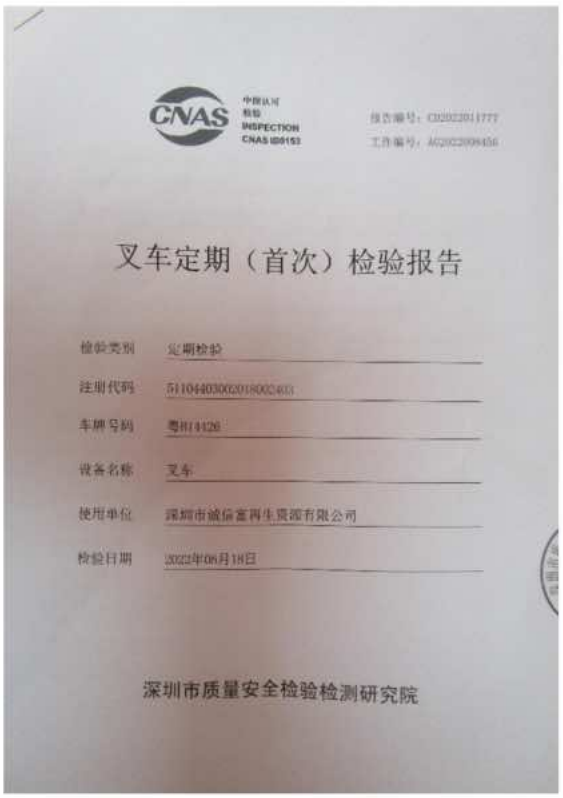
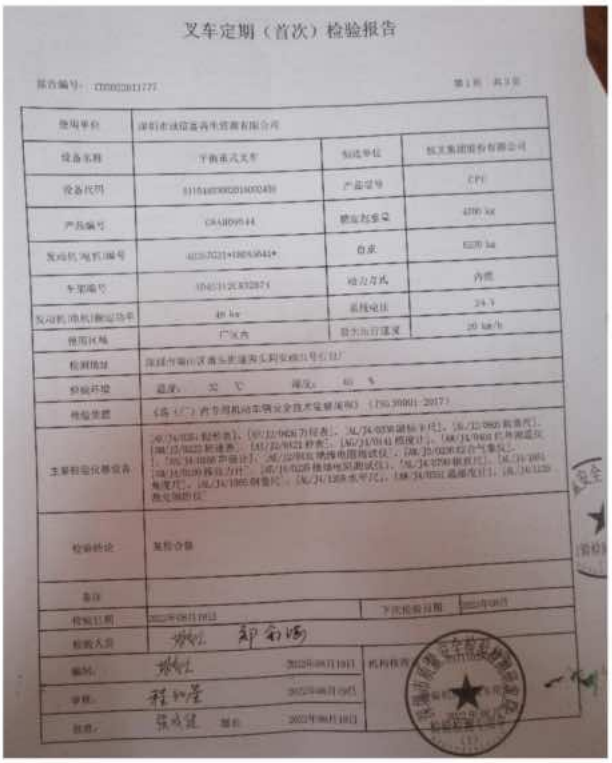
图 3：叉车合格证及定期检验报告

2.该叉车产品合格证及叉车定期检验报告（结论：检验合格）齐全有效。（见图 3）

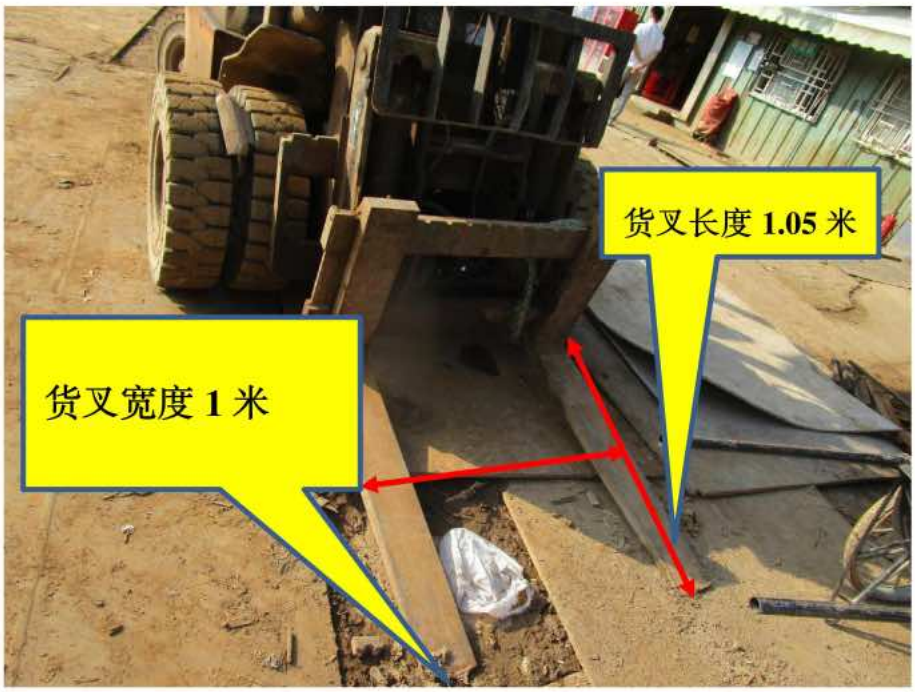
图 4：叉车货叉尺寸

3. 经测量该叉车货叉长 1.05 米、货叉最大展开宽度 1 米。（见图 4）
