沙河街道中信金融中心施工总承包工程“3·6”一般其他伤害事故调查报告

2023年3月6日13时许，在沙河街道中信金融中心施工总承包工程工地施工现场，发生一起移动操作平台钢管架倾倒压人事故，造成1名工人死亡，直接经济损失约240万元人民币。

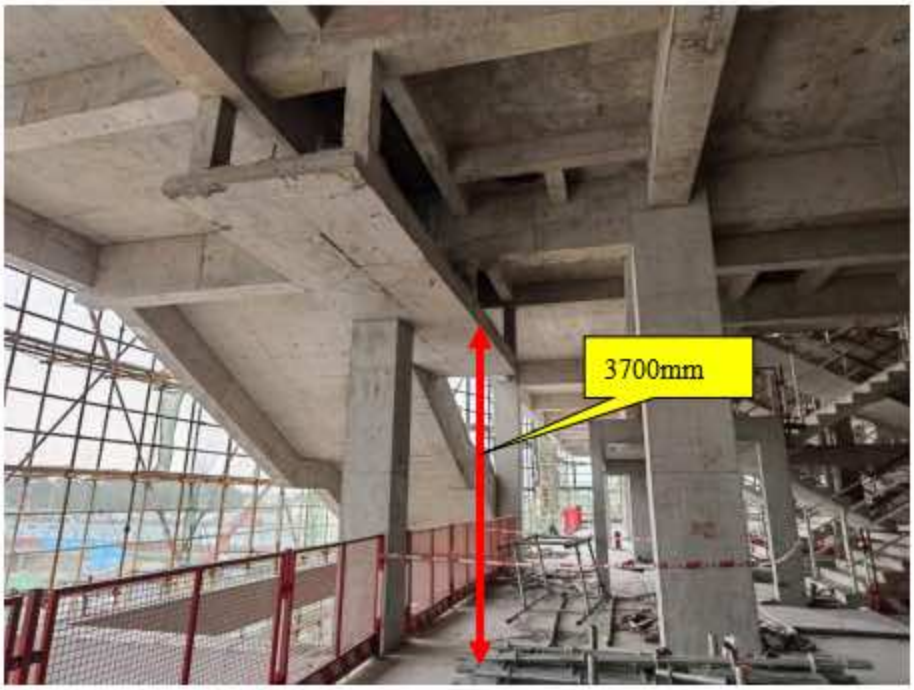
图 5 夹层与二层板面高度

4. 经量测 2 层板面到夹层板底高度为 3700mm（图 5）。

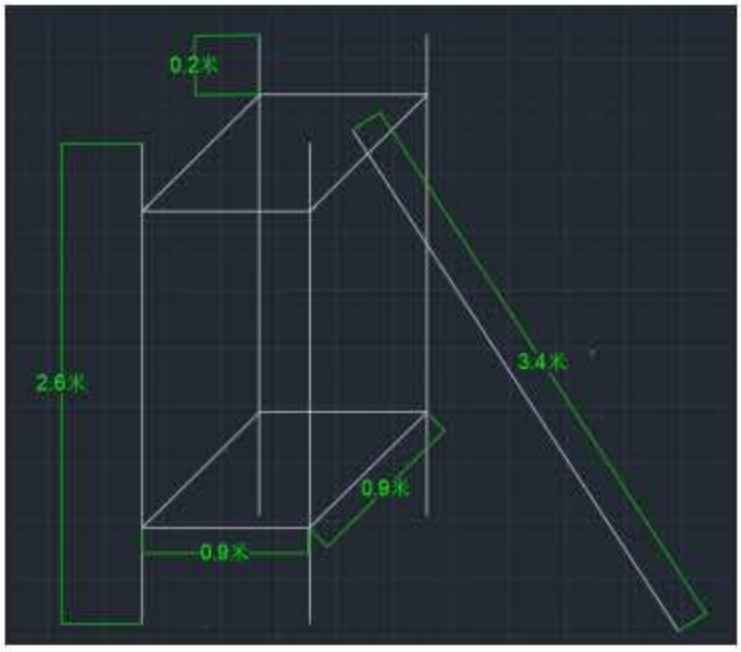
图 7 操作平台尺寸

5．现场遗留有一倒伏的移动操作平台。移动操作平台尺寸：900*900*2600mm，其中一面安装有一3400mm长扣件钢管作为抛撑，抛撑下端未安装钢管与移动操作平台形成稳定的三角形结构。移动操作平台架体完整、钢管构件未变形、盘扣插销未脱落(图 6、图 7)。

经核算，倒伏的移动操作平台 4 根立杆加 8 根水平横杆的重量为 81.6kg。

据调查分析，结合专家出具的技术鉴定报告，本次事故的直接原因为：陈某安全意识淡薄，未采取系挂安全带等安全防护措施，攀爬未搭建稳固的移动操作平台时被失稳反转的移动操作平台压倒受伤无法挣脱，因误失抢救时机，伤重致死。

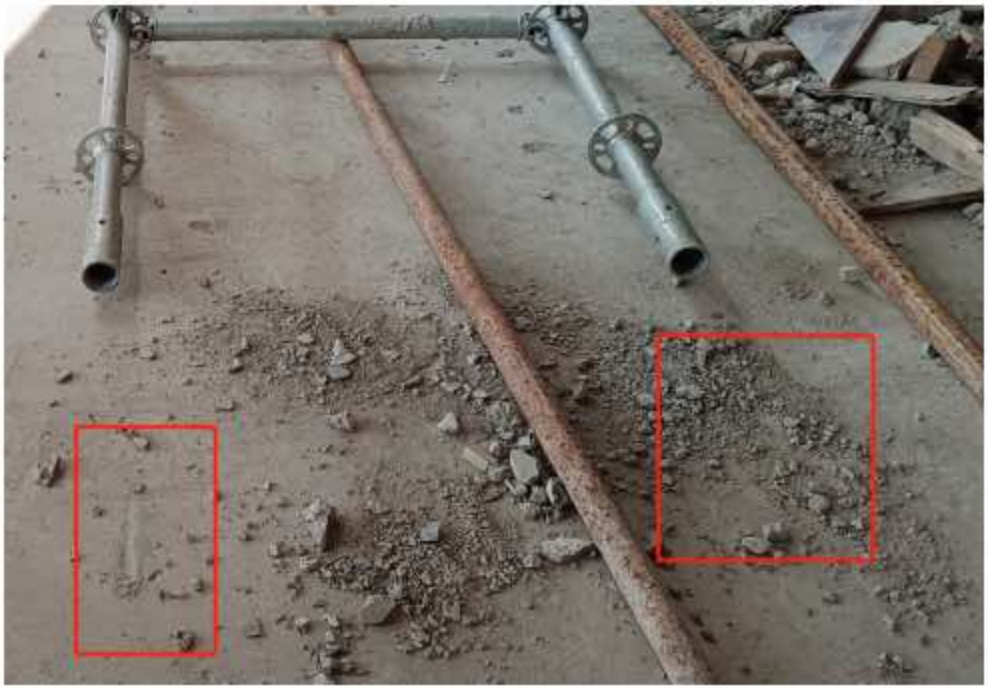
图 9 移动操作平台倒伏时擦痕

7．地面有移动操作平台钢管架倾倒时留下的擦痕（图9）。
