招商街道南园晗山悦海城“8.26”一般高处坠落事故调查报告

时间：2019-11-11 来源：南山区应急管理局

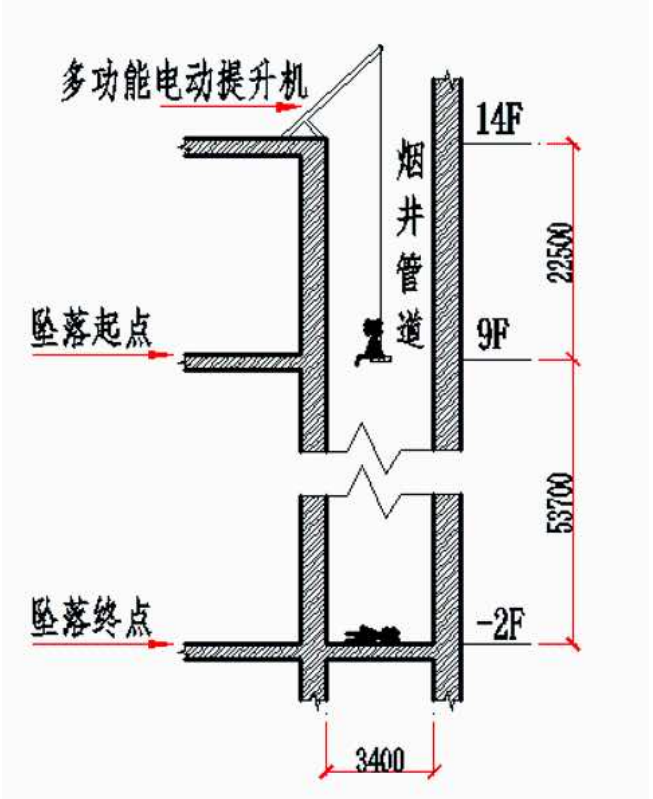
B栋B-DT6电梯井14层安装有电动提升机1台，安全绳1条。9层商业排油烟道区域右侧不锈钢排烟管已安装高度超出10层地面，左侧不锈钢排烟管刚安装完9层地面1节。安全绳置于左侧不锈钢排烟管内侧，安全绳上吊挂有1台用于焊接排烟管的点焊机，安全绳上未见自锁器。负2层发现死者生前使用的钢丝绳、吊钩、座板。死者自9层坠落至负2层，坠落高度为53.7米。(见图一、图二、图三、图四)。

图一　B栋14层情况

图二　B栋9层情况

图三　死者坠落点负2层情况

图四　B栋排烟管道剖面图及座板式悬吊系统示意图

（2）连接电动提升机和座板式悬吊系统的钢丝绳与卷筒未安装牢固，作业时钢丝绳从卷筒脱落，导致蒙某林连同钢丝绳、座板式悬吊系统一起坠落。

生产管理工作进行一次全面的排查整治，特别是安全防护用品，必须配件完整，安全性能可靠；3、定期对施工工具或器械进行检查、维保，保证其性能良好；4、对高处作业项目，除了为施工人员配备安全带以外，还要在其下方设置安全网，提供双保险，坚决遏制类似事故再次发生。
