桃源街道平山村栖头鸭小吃店装饰现场“7.31”一般触电事故调查报告

时间：2020-10-26 来源：南山区应急管理局

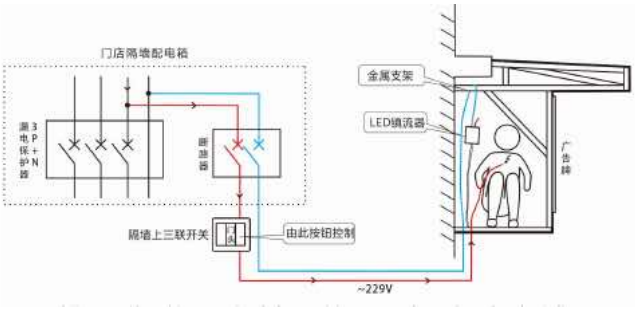
图一　事故现场情况

1.事发现场栖头鸭小吃店门口有一个货柜和一个不锈钢边柜；该店LED广告牌由铝板制成且与左右相邻门店广告牌连成整体，三个门店广告牌内部空间相互贯通，广告牌骨架由镀锌金属角钢焊接而成；广告牌内部有一个旧LED镇流器与蓝色线相连接悬挂在广告牌内金属骨架上，镇流器上留有一根被剪断的红色裸露导线，经PVC电线管穿出的还有3根红色导线，其中2根接头均为绿色电工胶布包扎，胶布比较老旧，另一端被剪断的红色导线被用白色电工胶布包扎（后证实是在抢救时，救援人员用来做绝缘处理的临时包扎）悬挂在LED广告牌顶部（见图一、图二）。
