天津河西天津市津荣保盛科技有限公司“2·8”一般高处坠落事故调查报告

编制单位：河西区政府事故调查组

编制时间：2025 年 4 月 2 日

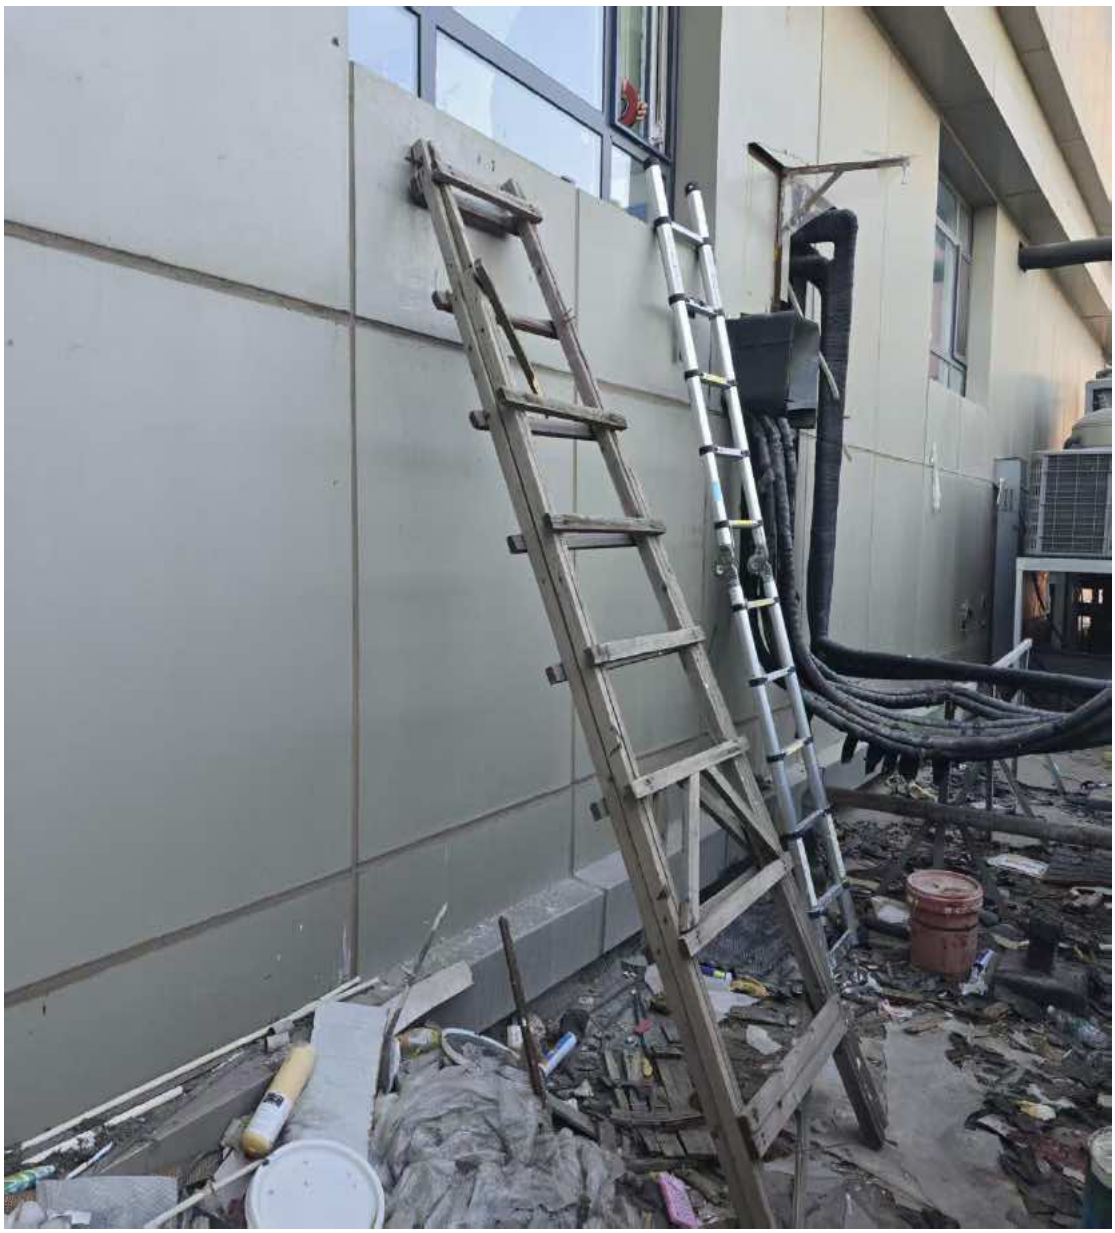
经调查询问,事故木梯长期放置于三楼室外平台,无主,无人对木梯进行全面定期检查[1]，经现场勘验，木梯搭放于三楼平台和四楼 H07 教室窗口外沿之间，木梯高度约 3 米，共有 8 个踏板，踏板间距约 40 厘米，上方第二踏板断裂，断裂处距地面高度约为 2.7 米。

图 1 事故木梯

图 2 事故木梯第二踏板断裂

事故调查组根据现场勘验、调查询问，综合分析认定：周某某在未取得高处作业特种作业证，未佩戴安全帽、安全带等劳动防护用品，在不具备安全生产条件的情况下攀爬木梯，木梯第二踏板（约2.7米）处发生断裂，致其失稳坠落受伤是事故发生的直接原因。
