盐湖区安邑街道半岛公馆项目建筑工地“8·3”一般高处坠落事故调查报告

盐湖区人民政府事故调查组

2026 年 3 月

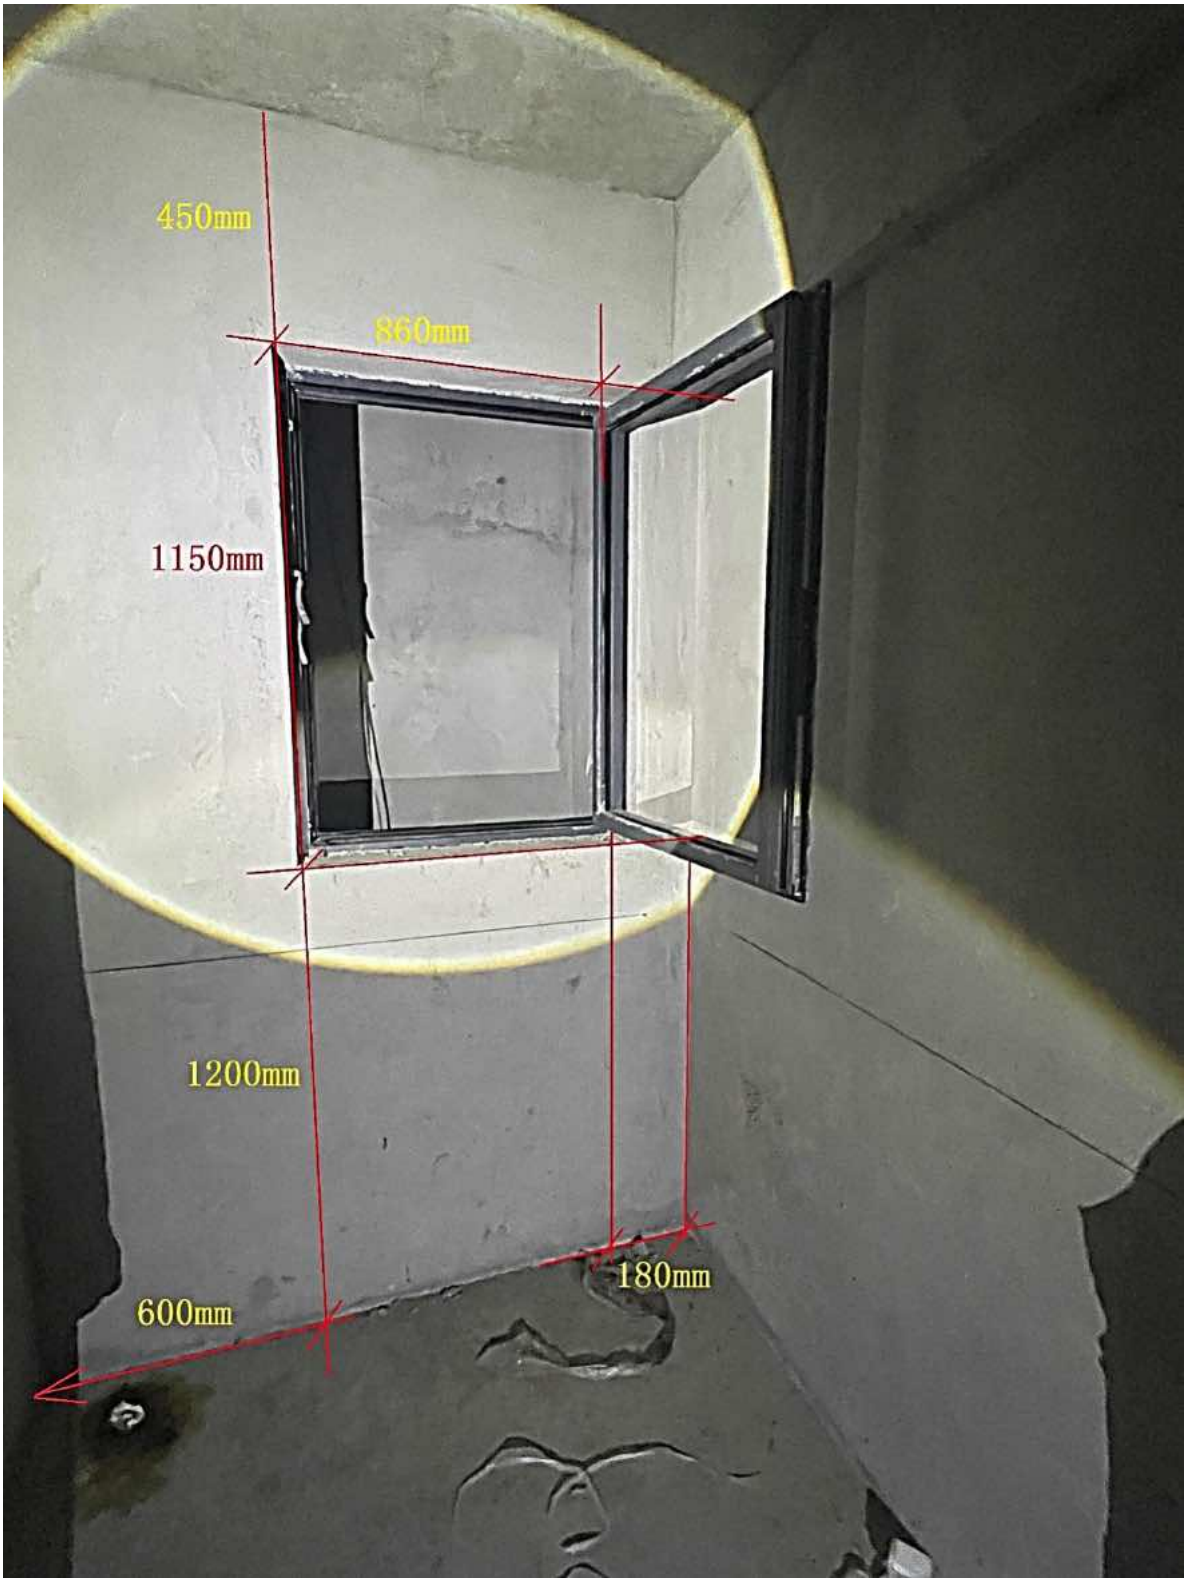
图 9 受伤人员发现位置图

事故现场位于运城市盐湖区安邑街道办事处辖区内“半岛公馆 1#住宅楼、2#住宅楼”项目施工现场，人员掉落位置位于 2#楼北侧 1 单元与 2 单元之间的采光井底部。采光井底部位于负 2 层，为一长 1.55m，宽 0.6m 的矩形地坑，人员救援时，利用负 2 层窗户作为救援人员通道进行施救。
