墨玉县虹丰木业有限公司“4·11”一般高处坠落事故调查报告

墨玉县虹丰木业有限公司“4·11”一般高处坠落事故调查组

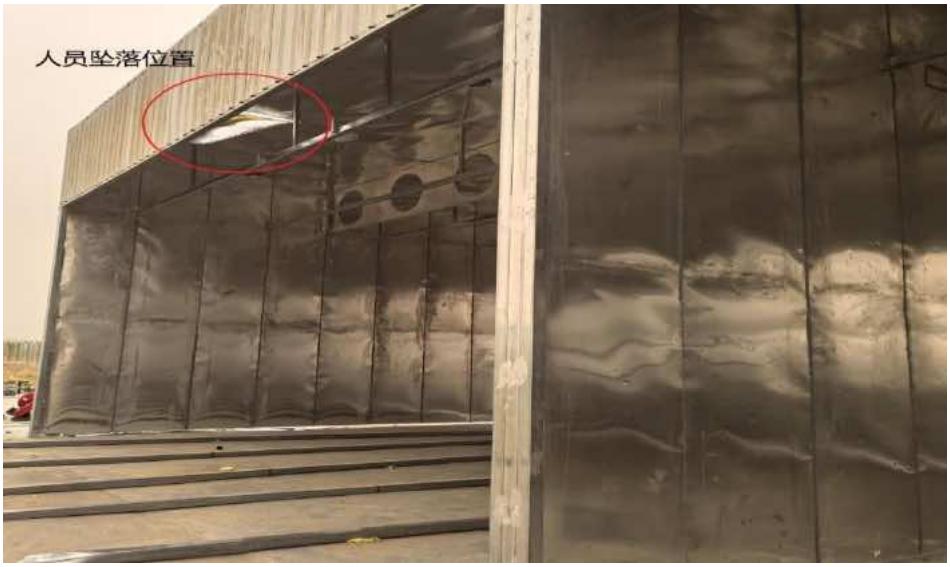
图 1 事故现场情况

2025年4月11日9点30分许，吾某（伤者）、艾某（工友）、阿某（工友）三人按照企业负责人的安排，在建设烘干房屋顶部进行彩钢夹芯板铺设作业。13时20分许，吾某（伤者）踩踏在彩钢夹芯板上，其踩踏的彩钢夹芯板与屋顶钢架结构的连接处断裂，不慎坠落至该房屋地面（坠落高度约6米）。

1.事故发生地位于新疆和田地区墨玉县英也尔乡阿克吾斯塘村 501 号在建设烘干房，外围未搭设安全网，人员坠落地面为水泥地坪面。

2.施工现场不具备安全条件。墨玉县虹丰木业有限公司在建烘干房屋周围未设置水平安全网等防护设施，不具备安全作业条件。
