南京佳荣再生物资回收有限公司“3•7”机械伤害死亡事故调查报告

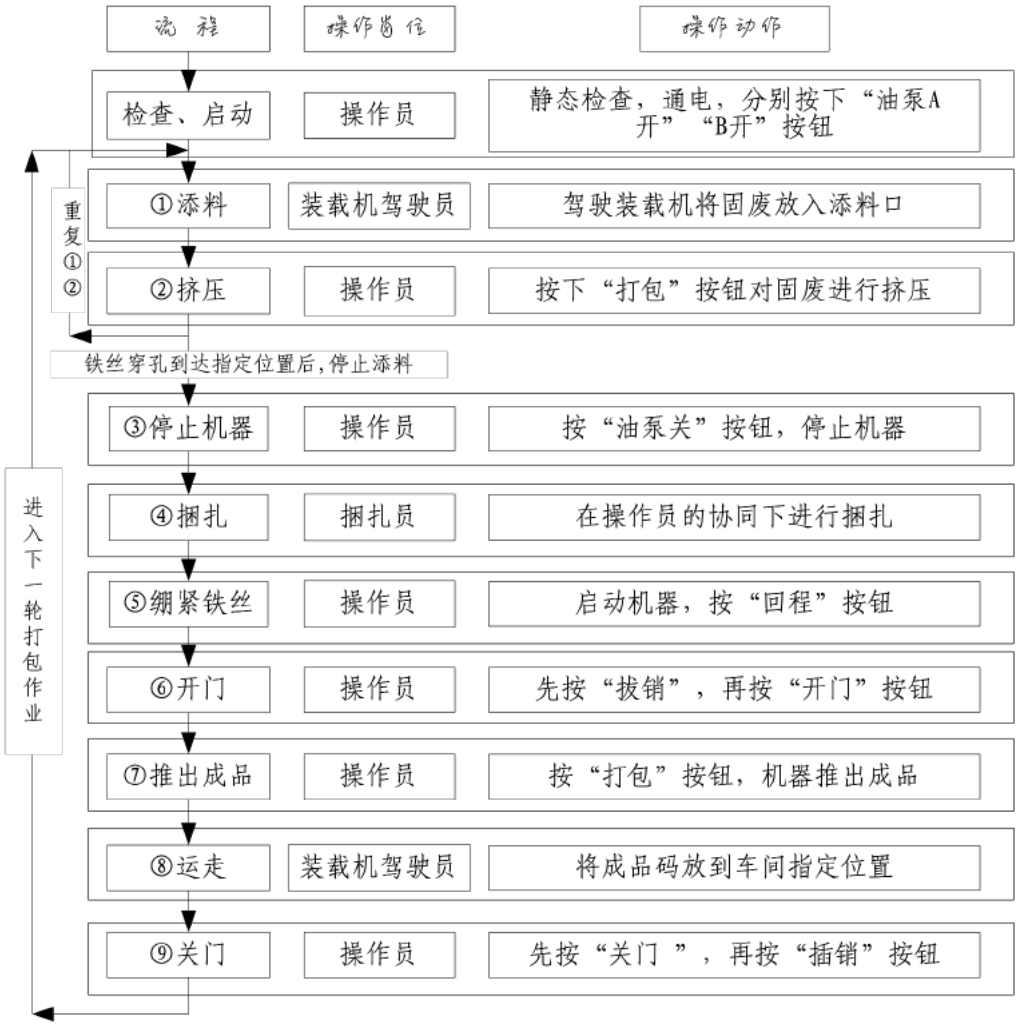
图 1　液压打包机打包作业流程

打包作业流程如下：检查、启动液压打包机→①添料→②挤压→重复①②步骤直到铁丝穿入孔到达指定位置停止添料→③操作员停止机器→④捆扎→⑤绷紧铁丝→⑥开门→⑦推出打包好的固废→⑧运走固废→⑨关门进入下一轮作业。

扬中项目《液压打包机安全操作规程》中明确了添料、过量打包以及机器机电部门使用、检修时的 9 条“注意事项”，但未明确机器开、关门过程中作业人员安全距离，操作员关门时确定机器门口严禁站人等注意事项。
