威海火炬高技术产业开发区
龙湖春江天境项目“4·26”一般起重伤害事故
调查报告

威海火炬高技术产业开发区龙湖春江天境项目

“4·26”一般起重伤害事故调查组

2026 年 7 月

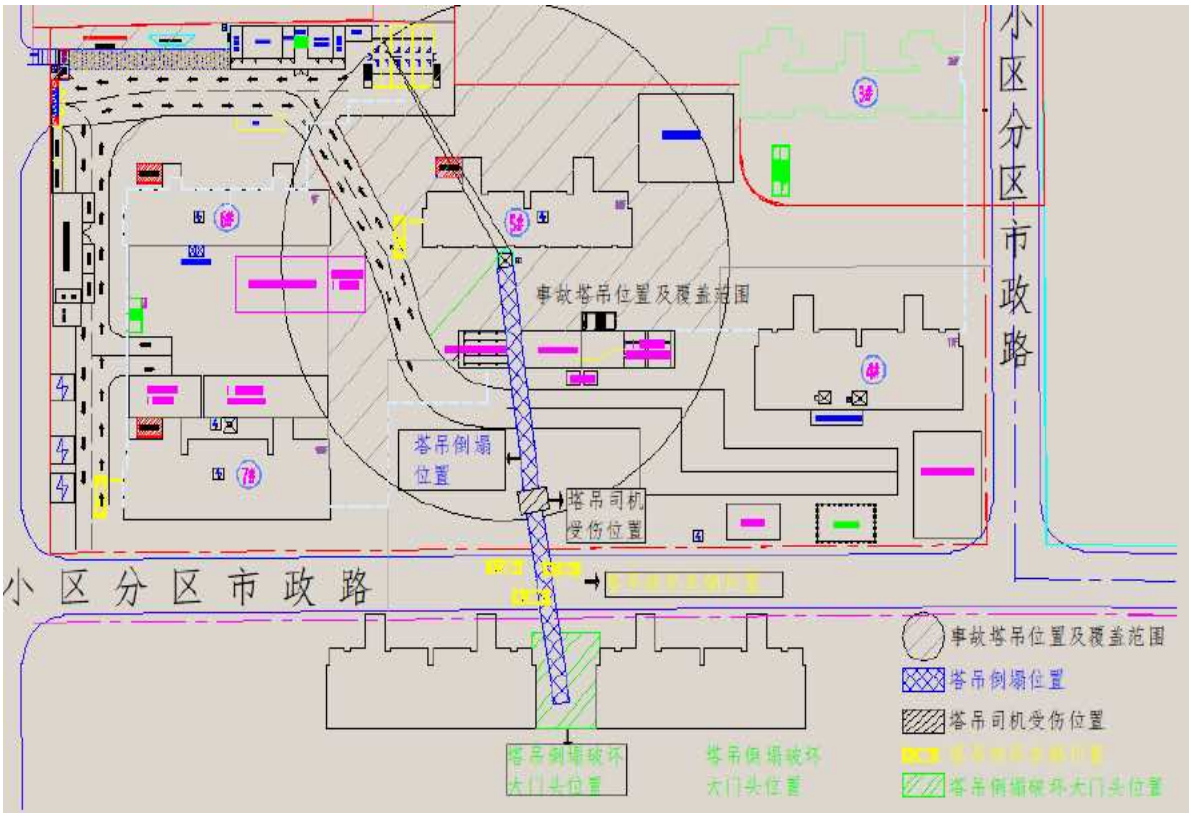
图1事故地点示意图、伤亡人员位置图

该项目名称为龙湖春江天境一期，位于火炬路东、天津路南，本次事故发生在该项目的东南侧5号塔机。2024年3月29日，滨恒安装公司提报了塔机安装施工方案，经金猴置地公司、飞鸿建设集团、鼎晟管理公司审批通过。4月1日，经金猴置地公司、飞鸿建设集团、鼎晟管理公司的同意，报区建设局申请安装，建设局在审查相关资料后同意其安装。4月3日7时开始安装，安装前，飞鸿建设集团、滨恒安装公司组织了安全施工技术交底，鼎晟管理公司对安装单位的营业执照、资质证书及特种作业人员证书进行了审核，未发现异常情况，13时安装完毕。4月3日15时许至16时由安创检测公司进行塔机现场检测，并于当天向飞鸿建设集团下达了《起重机械检验工作意见通知书》，存在的问题为“司机室未设灭火器”。16时，晓明租赁公司、滨恒安装公司、鼎晟管理公司、飞鸿建设集团共同组织了联合验收，结论为合格。整个安装过程中，鼎晟管理公司的专监曲海清对安装过程实施了旁站。4月3日，飞鸿建设集团向建设局提交了使用登记申请书，塔机自检、联合验收等资料齐全。4月7日，建设局同意其使用申请。4月26日16时49分，塔机司机在驾驶室内操纵塔机联动台，对塔机进行起升、变幅、回转作业，将施工物料在塔机工作区域内进行吊装作业，16时51分，塔机起重臂旋转至5号楼作业面上空，塔机突然向南倾斜，随后倒塌。

钢管位于5号楼南侧，计划将其吊运至5号楼5层作业面，起吊后，吊钩提升流畅、速度正常、塔机起重臂旋转流畅、速度正常。16时51分，塔机起重臂旋转至5号楼作业面上空，塔机突然向南倾斜，随后倒塌，塔机起重臂连同吊运的钢管随塔机塔身倒塌，塔身、配重块、平衡臂、驾驶舱（孙海波在舱内）砸向工地南侧空地，起重臂越过工地围挡砸向南侧道路及龙湖春江天境小区大门处，小区大门及三辆私家车受损。
