浙江锐奇鞋业有限公司“11•29”一般机械伤害事故调查报告

索引号： 78046335_5/2024-23103　发布机构： 松阳县应急管理局　发布时间： 2024-02-05 14:49　点击数： 372

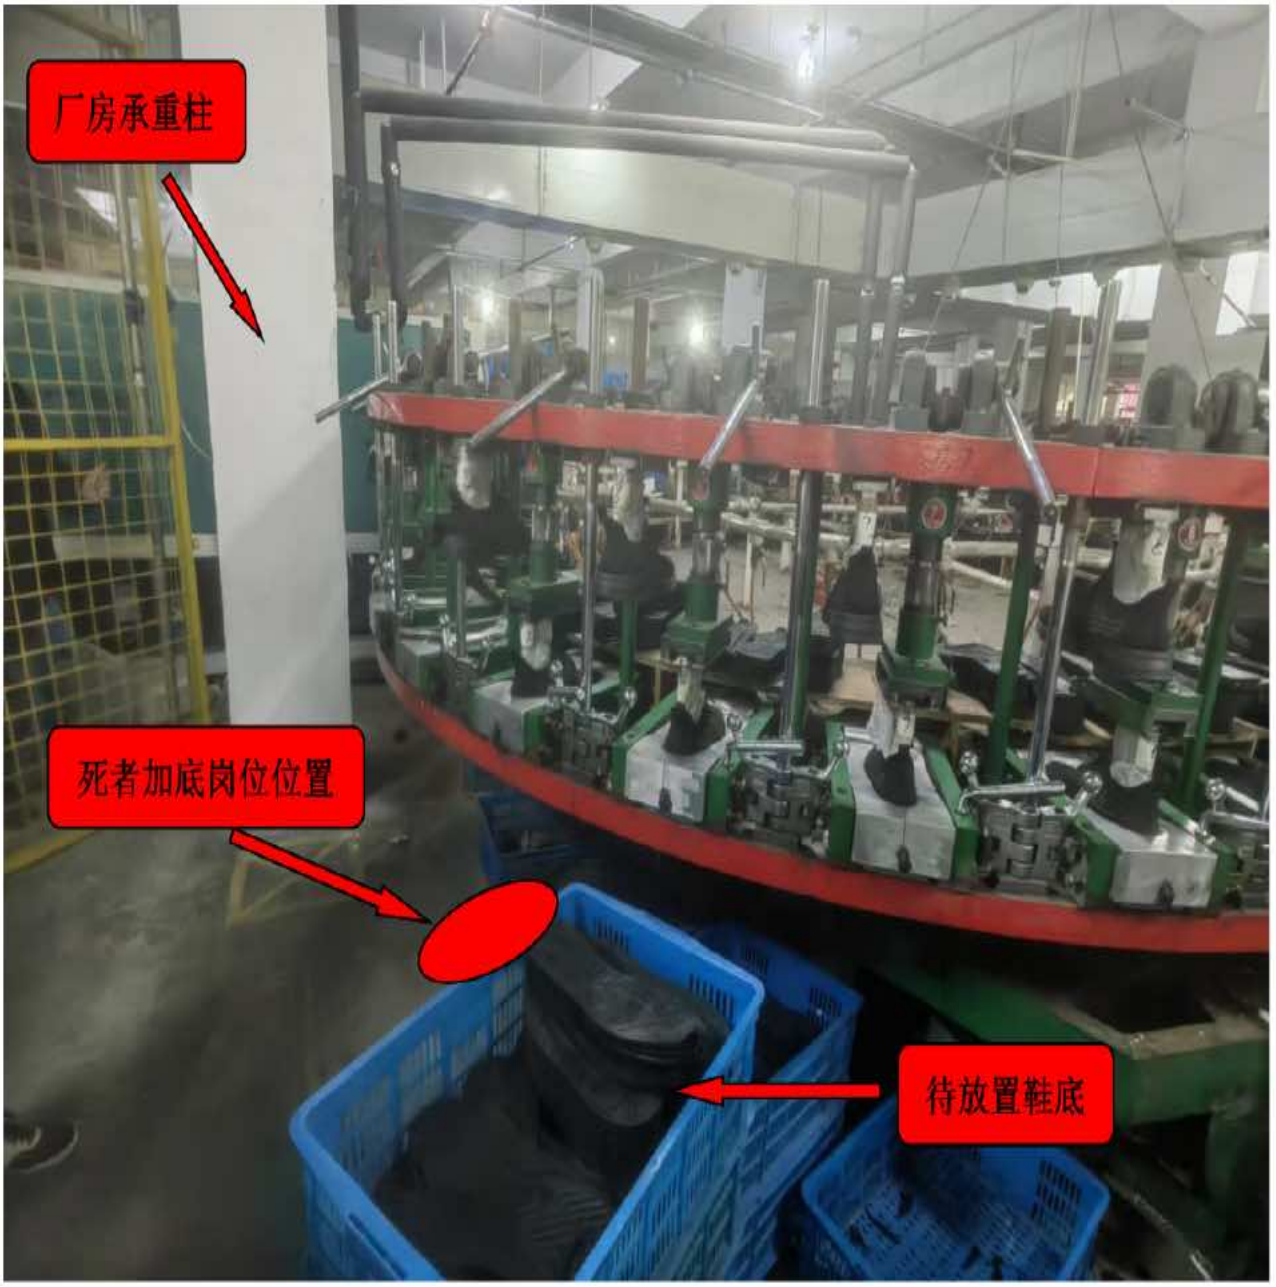
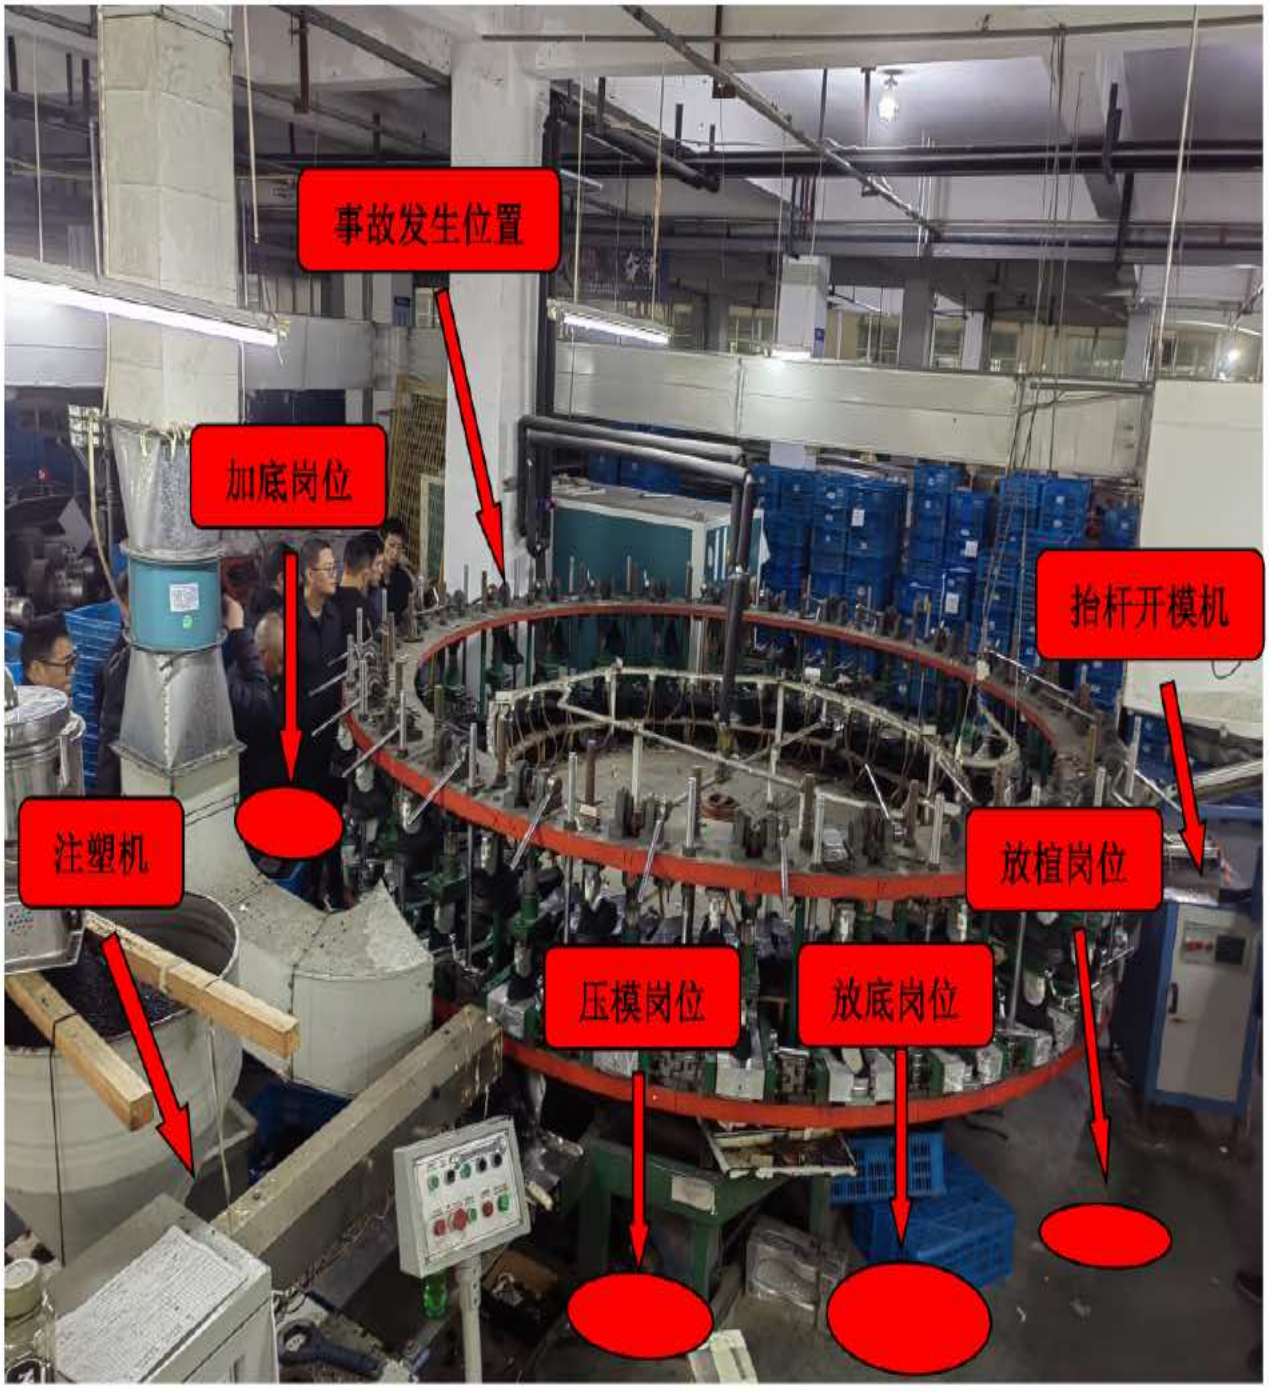
事故现场照片

事故现场位于西屏街道青云路200号浙江锐奇鞋业有限公司注塑车间3号圆盘注塑机机组，注塑机圆盘直径4.5米，圆盘外周均匀布置有28个鞋模，鞋模内侧为鞋底架，对应鞋模放置不同规格鞋底，鞋模上方为压杆装置，将鞋面、鞋楦与鞋模固定，压杆下压后，压杆突出圆盘机架17cm。圆盘机架东侧布置有一台抬杆开模机，南侧布置有注塑机头，两者间设置放楦、放底、压模三道工序，经注塑、冷却后完成鞋底注塑流程。圆盘注塑机顺时针转动一周用时为四分半钟（可根据冷却要求微调），圆盘为非匀速转动，每隔9秒转动二十八分之一周，用时1秒。为在鞋底架对应鞋模放置不同规格鞋底，圆盘机架西侧设置一加底岗位（事故死者为该岗位工人），该岗位北侧2米有一厂房承重柱，承重柱与圆盘机架间距为20cm（事故发生地点）。

压杆
机架立柱
间距 17cm
间距 20cm
鞋底架
鞋模

厂房承重柱
死者加底岗位位置
待放置鞋底

经监控视频分析：杨某离开正常加底工位到北侧空间不足的承重柱旁给鞋底架加底时，圆盘机架转动，右手和头部分别被机架立柱和突出圆盘机架的压杆带入机架和承重柱间挤压致死。

3.锐奇公司未规范开展隐患排查治理工作，未及时发现和消除承重柱与设备间距不足、隔离防护不到位等事故隐患。

（一）锐奇公司应深刻吸取事故教训，严格落实安全生产主体责任。一要建立全员安全生产责任制，明确全员安全生产责任；二要建立健全各项规章制度和操作规程，并督促企业员工贯彻执行；三要组织制定安全生产教育和培训计划，提升全员安全素质；四要举一反三，全面排查整改本单位存在的安全隐患，提升企业本质安全，坚决杜绝类似事故的发生。
