永康现代农业装备高新技术产业园区浙江鸿丰精工科技有限公司车间1-5楼消防烟感、喷淋系统消防工程“3·25”一般高处坠落事故调查报

来源：办公室 日期：2025-01-15 浏览： 319

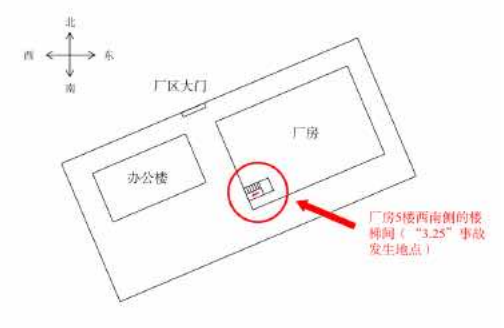
图1 浙江鸿丰精工科技有限公司厂区示意图

事故发生地点位于浙江省金华市永康市西城街道花溪路228号的浙江鸿丰精工科技有限公司厂房5楼西南侧的楼梯间（如图1所示）。该楼梯间层高约业的孔洞位置高约4.0米。脚手架共一层，高约1.79米，平台长约1.83米，宽约0.98米。便携式木折梯撑开搭好后，底部撑开长度约1.6米，高约2.38米，的木折梯二级阶梯高约0.7米（如图2所示）。

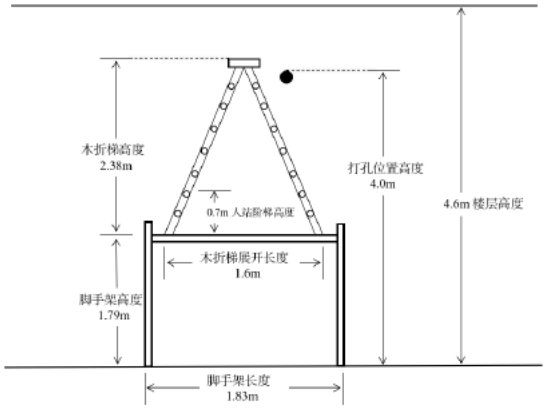
图2 事故现场脚手架及便携式木折梯搭建示意图

陈*林在使用移动式脚手架时，违规将便携式木折梯放置在移动式脚手架上[]，并且在未佩戴任何安全防护用品[]的情况下在木折梯上从事高处打孔作措施将脚手架的行走轮有效固定[]，导致移动式脚手架发生位移并翻倒，造成陈*林从离地约2.49米的高处坠落后抢救无效死亡。

（二）作业人员安全意识淡薄。在本次工程中，作业人员虽然主观上明白使用移动式脚手架需要将行走轮制动，在使用脚手架之前，仍然没有对脚手的制动措施，且在进行高处打孔作业时没有佩戴任何安全防护用品。此外作业人员还为了施工方便，违规将便携式木折梯设置在移动式脚手架上以获取额不安全的行为构成了本次事故发生的直接原因。
