泰兴古溪江苏创谊电器有限公司“1·25”一般机械伤害事故调查报告

江苏创谊电器有限公司

“1·25”一般机械伤害事故调查组

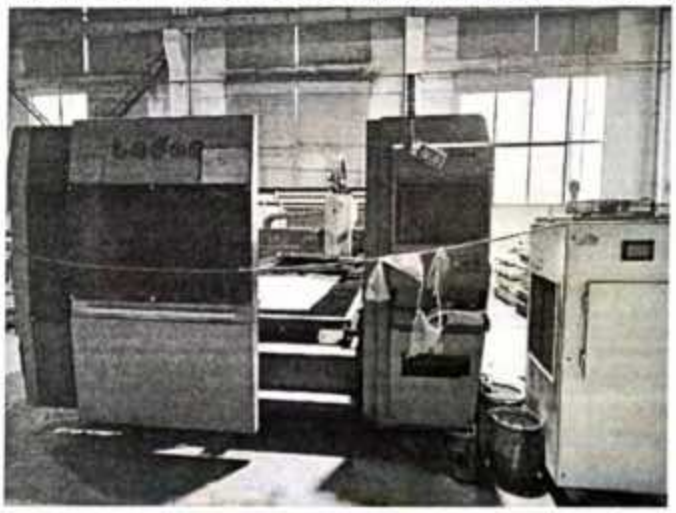
图 1：光纤激光切割机

事故发生于创谊电器公司东生产车间光纤激光切割机处

（图 1）。事发位置（图 2）位于激光切割机的门往南 130cm 处，涉事机器名称（图 3）为：光纤激光切割机，设备型号：DJ-FCLB3015-1000，生产厂家：江苏大金激光科技有限公司。物料台南北长 362cm，东西长 190cm；设备进出口宽 72cm，高度 177cm；事发时遥控器掉落在激光切割机内部的南侧位置，遥控器距离钱某南侧 1 米处。

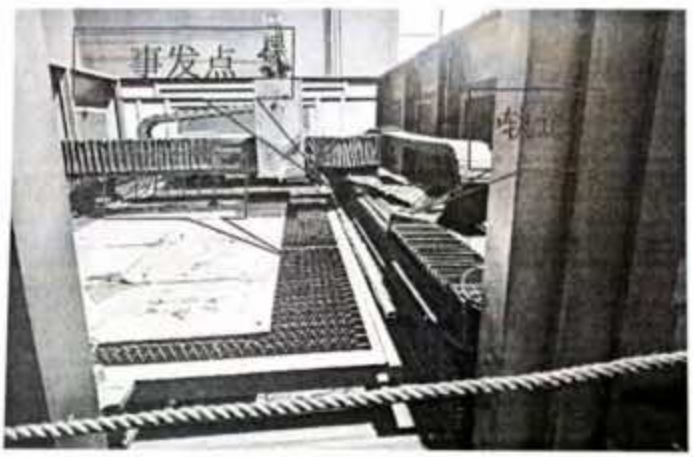
图 2：下料区域

通过调取创谊电器公司东车间监控录像发现，2026年1月25日15时10分左右，当事人钱某从东车间光纤激光切割机的东南侧板凳上起身，在观察切割机的状态之后，从切割机北侧门进入设备内部运行区域，当时光纤激光切割机处于停运状态。15时12分左右，机器突然开始运行，机器将钱某挤压在光纤切割机的轨道和料台之间导致事故发生。
