永康西城街道曾亮（无照）塑料颗粒生产场所“3·13”一般机械伤害事故调查报告

永康市人民政府事故调查组

2026年5月

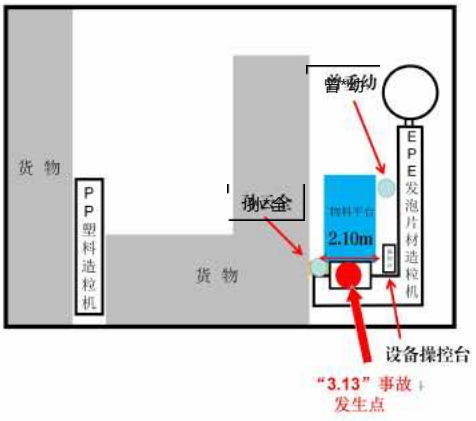
图2 机器设备摆放示意图

事故发生点共放置有2台设备，1台为135型EPE发泡片材造粒机，另1台为PP塑料造粒机（如图2所示）。因现场救援，发生事故机器的机盖以及喂料口上半部分被拆除，螺杆叶片被叉车吊起取出，紧贴喂料口的物料平台以及木质楼梯被

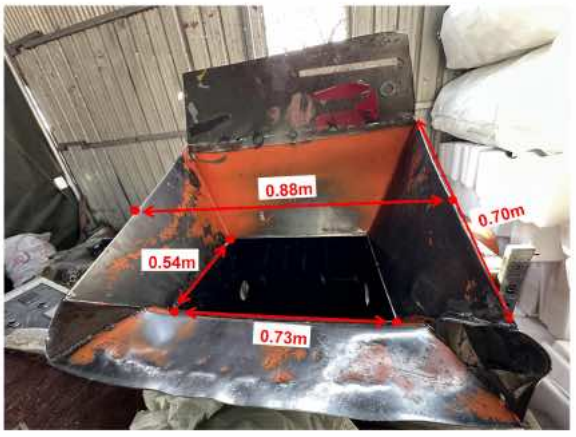
图3 喂料口尺寸图（经曾*还原后）

经曾*对事故现场进行还原，发生事故的135型 EPE 发泡片材造粒机喂料口为敞开式 无任何安全防护设施 ,上口尺寸：0.88m*0.70m 、下口尺寸：0.73m*0.54m（如图 3 所示），上

口距离地面 1.60m。喂料口东南侧放有木质物料平台（尺寸：2.50m*1.70m*1.20m），用于堆放珍珠棉包裹，喂料口东北侧放置有木质楼梯（如图4 所示）。

事故机器喂料口未按规定设置工作平面高度[2]和防止人员卷入的安全防护装置[3]。
