苏州科技城水质净化厂改扩建工程一期项目“1·15”一般淹溺事故调查报告

苏州市政府事故调查组

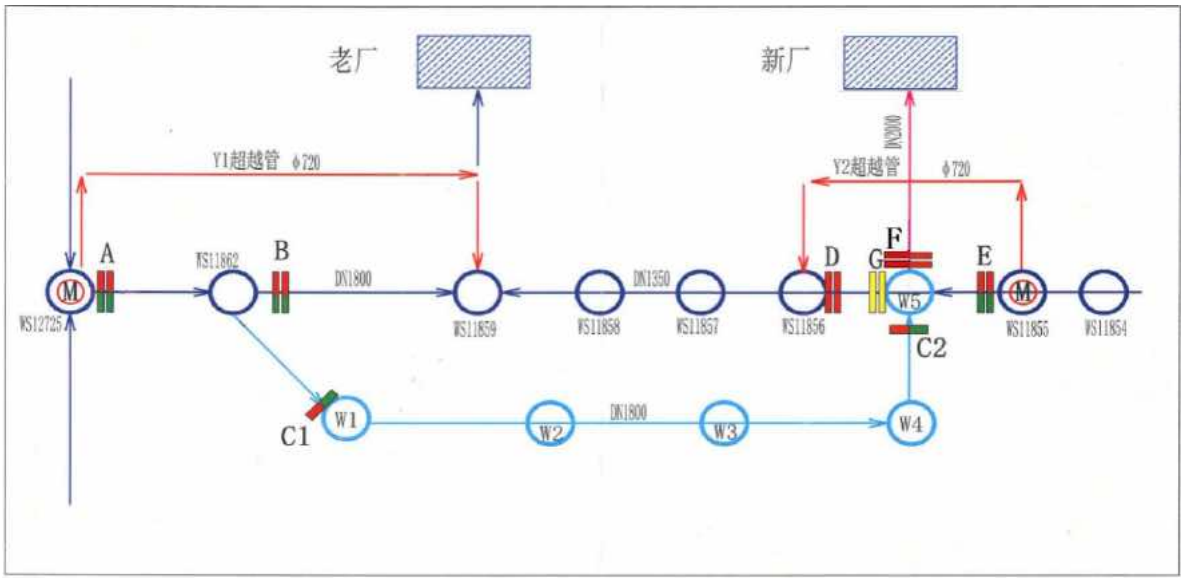
图2 污水井及封堵墙示意图

C1、C2 前期已拆除，G 为永久的封堵墙不拆除，封堵墙 F 是待净化厂一期项目清水调试结束后进行拆除，计划于 2024 年 3 月份拆除。本次事故前涉及拆除的封堵墙主要为 A、B、E，《老厂及新厂超越管切换碰通施工方案》明确封堵墙拆除顺序为 A、B-E，而事发当天排水公司、新昌市政、天狮监理三家单位根据现场实际情况，共同商定将封堵墙拆除顺序调整为 E-B-A，并安排盛旗市政具体实施封堵墙拆除作

业，拆除后WS11855井内的污水通过W5-W4-W3-W2-W1-WS11862-WS11859-进入老厂区进行处理。见下图2。

15 日 12 时 30 分，新昌市政检查南线 WS11862 窨井两侧液位及流速已稳定后，盛旗市政安排潜水员同步实施南线 WS11862 窨井及 WS12725 窨井的管封与气囊组合封堵墙 B、A 的拆除施工。15 时 12 分，新昌市政施工人员邵某民接到中建国际现场人员张某鹏电话反馈科技城新厂集水井已进水，邵某民立即电话转告张某峰，张某峰立即要求潜水员停止所有潜水作业。此时南线污水 A 点硬质封堵拆除约三分之一且气囊仍在封堵工作状态，B 点硬质封堵已拆除完成且气囊仍在封堵工作状态。具体污水井及封堵墙位置，见图 2。

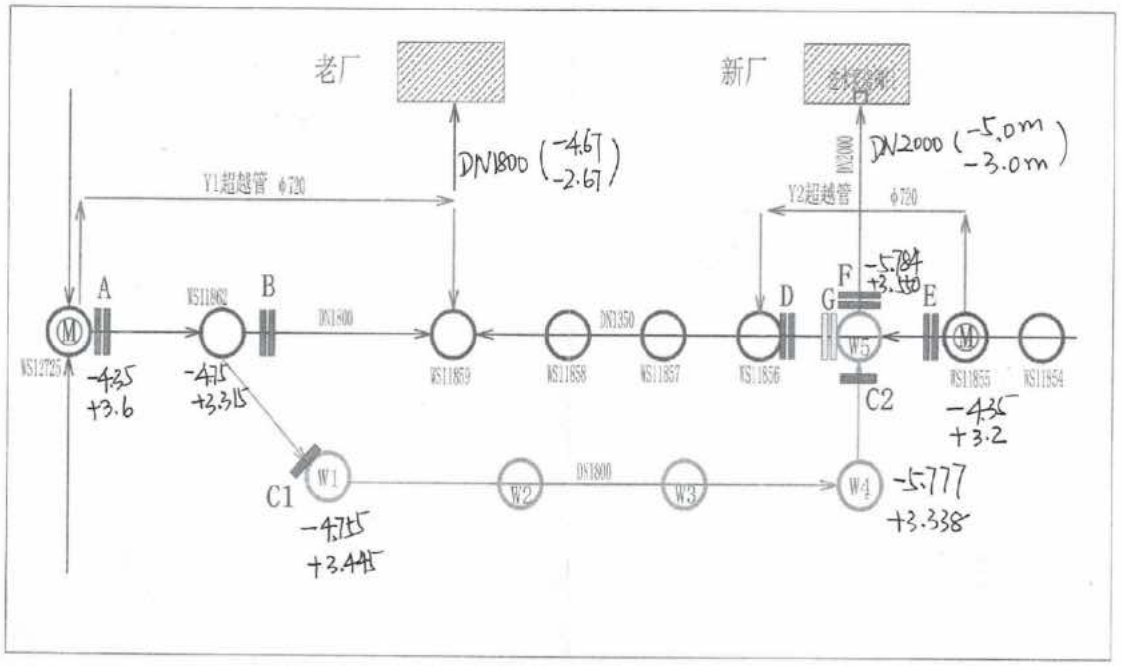
图 3　污水井标高意图

经现场勘查和查阅相关资料，分析如下：封堵墙 A、B、E 拆除过程中，W5 窨井的水位迅速上升，封堵墙 F 承受的压力上升，高达 7~9 m 水头（污水井标高图示意图，见图 3），自封堵墙 E 拆除开始，至封堵墙 A、B 拆除过程中，封堵墙 F 承受着上述的水头压力，当封堵墙 F 所受的水压超过其所

能承受的压力时，封堵墙 F 坍塌。封堵墙 F 坍塌后，管网中的污水穿越封堵墙 F，在上述的水压作用下，通过污水厂 DN2000 进水总管，快速进入净化厂一期项目施工现场的进水口粗格栅池内，导致正在进水口粗格栅池内施工作业人员溺水死亡。

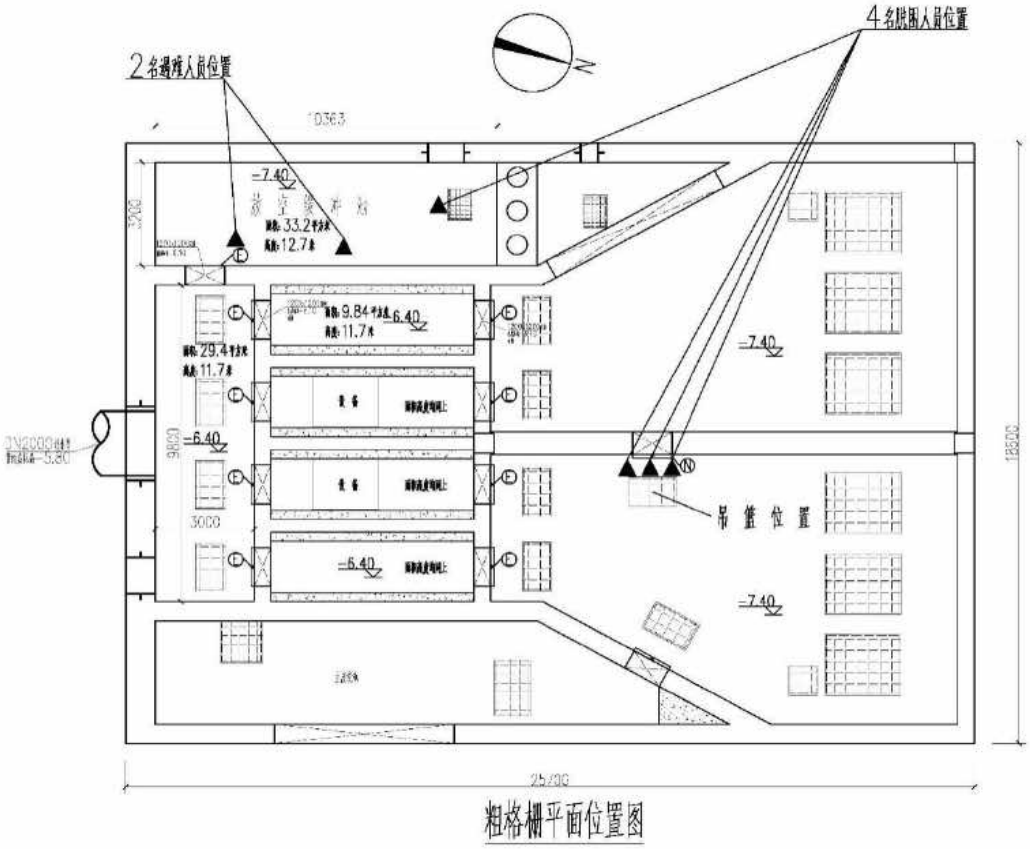
图 4　事发时粗格栅池内 6 名施工人员位置示意图

至 14 时 50 分左右，大量污水快速涌入地下粗格栅池内，杨某政、潘某万、曹某安、张某清 4 人在附近工友帮助下脱险，秦某优、邵某军 2 人被困于粗格栅池内，导致淹溺死亡。事发时 6 名施工人员在粗格栅池内位置情况，见图 4。
