莲都区雅溪镇丽水帆阳矿业有限公司“6·9”一般其他伤害事故调查报告

丽水市莲都区人民政府事故调查组

2024年7月

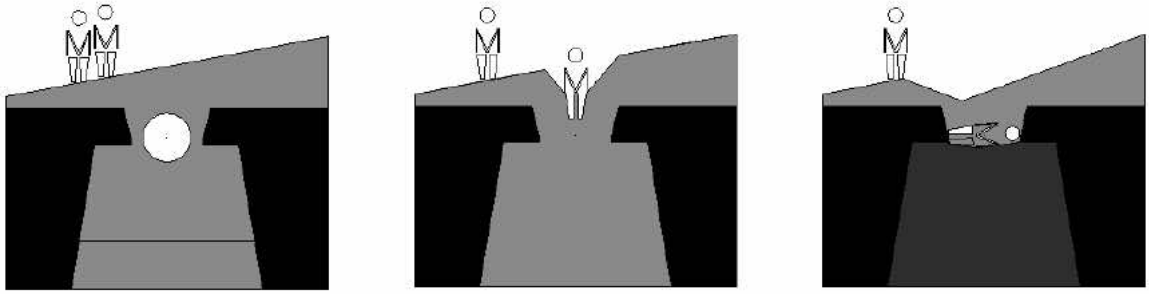
图 3　事故发生简要示意图

7 时 4 分，俞某某进入 3 号矿洞+150 平硐开展安全日常巡查，在巡查过程中发现+150 平硐 15#进路矿房内下料颈口部位被石块堵住，下部进路处悬空后没有矿石形成自然渣堆，随即交代在 15#进路矿房上部作业的包某某和李某某“漏斗堵住了，下面是空的，有危险，暂时不要站在 15 号漏斗上方工作”。

代“注意安全”后离去。之后，李某某看见包某某向14#进路矿房方向移动时突然在15#进路矿房漏斗处掉下，就在15#进路矿房上、下部呼喊包某某姓名，没有收到回复，李某某就去硐外寻找救援。

作业人员包某某安全意识淡薄、风险辨识不到位，站位不当，撬动卡住的石块，致石渣下溜，连人一同塌陷至漏斗内。

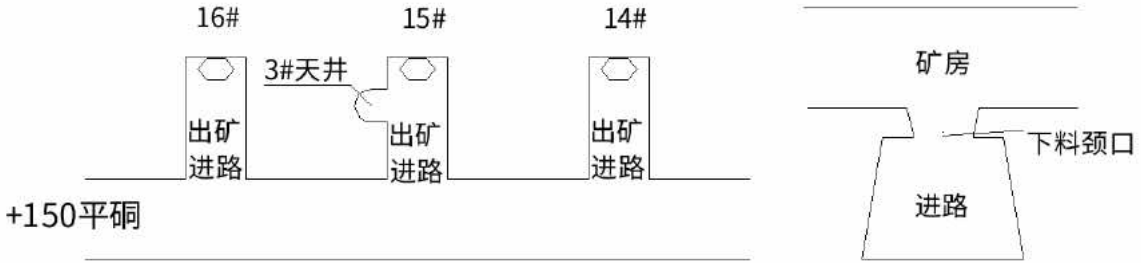
图 4　进路矿房示意图

事故地点位于丽水市莲都区雅溪镇谢山头萤石矿III号矿体基建工程+150平硐15#进路矿房内下料颈口部位，距离+150平硐口280米。该处目前处于建设期，准备拉通形成完整的矿房，现矿房高约2.5米，宽约2米；其下部出矿进路与+150平硐相距约6米，宽约3米、高约3米。下料颈口直径约1.5米，自下而上逐渐扩大。
