经开区城南街道高创园智能智造公共平台项目“6·28”一般机械伤害事故调查报告

2024年6月28日上午9时45分许，嘉兴市经开区城南街道高创园智能智造公共平台项目发生一起机械伤害事故，事故造成一人死亡，直接经济损失约156万元。

经调查认定，**经开区城南街道高创园智能智造公共平台项目“6·28”事故是一起一般机械伤害生产安全责任事故。**

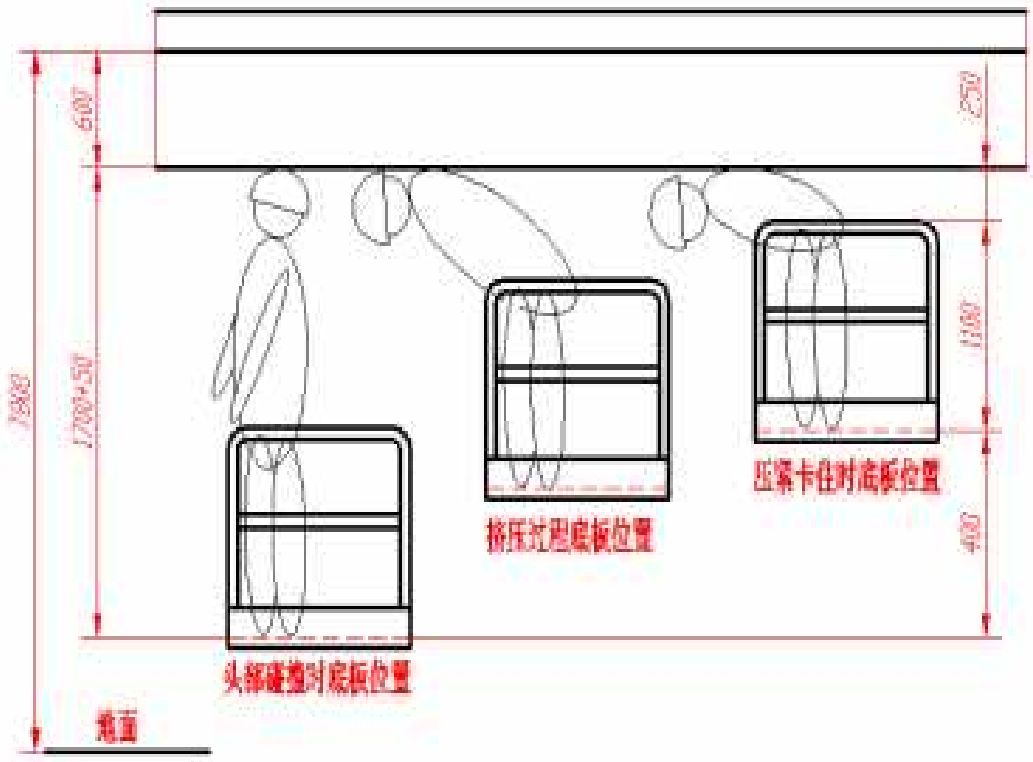
图 3 事故车间竖向空间高度位置

经核对施工图纸及现场测量，绘制事故过程中登高车平台

中人员头部与下翻梁碰撞开始到胸腔被挤压过程的高度关系如图 3。图 3 中 780cm 是该建筑事故层的层高，下翻梁高度 60cm，该机型的工作平台最大提升高度为 800cm，护栏高度 110cm。

事故登高车最大提升高度时，工作平台的栏杆高度可以达到910cm，施工处的楼板高度为780cm，下翻梁底的高度为720cm，施工过程中存在登高车作业平台碰撞楼板或下翻梁底的现实风险。此项风险在《移动式升降工作平台 安全规则、检查、维护和操作》GB/T27548-2011附录A “MEWP 误用图示”中A.1.4已明确列出（图7）。施工单位未能引起足够的重视，在作业人员安全教育培训和安全技术交底等环节未采取针对性应对措施。

施工单位浙江嘉宇建设有限公司安全风险分级管控和隐患排查治理双重预防工作机制未落实，对施工作业的危险源辨识与风险分析不足，施工作业中关键的风险点和危险作业缺乏安全技术防范措施，安全生产管理工作履职不到位。施工单位浙江嘉宇建设有限公司未识别出登高车上升到最高位置时作业平台栏杆最大高度为910cm与施工现场最小空间高度720cm之间存在高度差会造成头部碰撞、身体严重受压的风险是事故发生的间接原因。
