建德乾潭建德市妍玥建设工程施工有限公司“7·16”一般高处坠落事故调查报告

编制单位：建德市妍玥建设工程施工有限公司

“7·16”一般高处坠落事故调查组

编制日期：2025 年 8 月 14 日

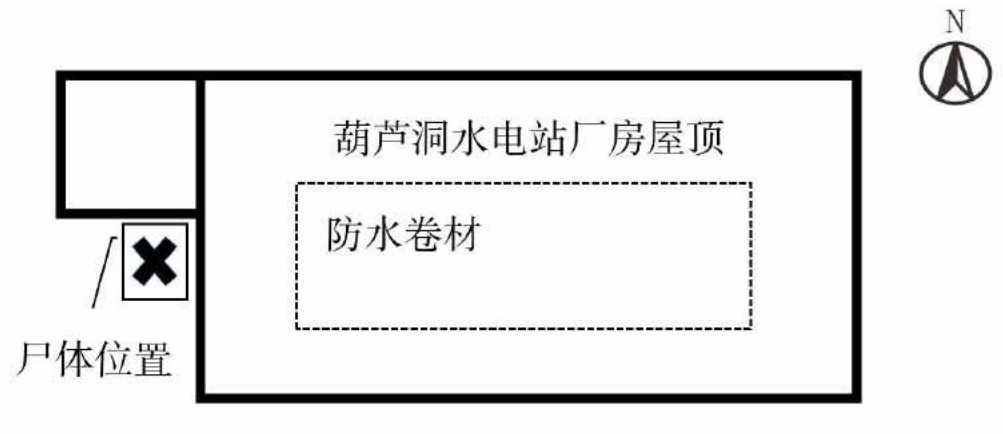
图 1 平面示意图

事故区域位于建德市乾潭镇七里扬帆景区内部葫芦洞水电站，无法从外部驱车直达，需从七里扬帆景区姚坞码头乘坐快艇（约 40 分钟）沿水路到达。该水电站已废弃停用，房屋大门朝北，东侧为葫芦峡漂流溪，南侧为山，西侧为山，北侧为景区道路，房屋四周及内部散落堆放有板材、水泥、面料、乳胶漆等建筑材料，正门处搭建了脚手架和爬梯。该房为一层式设计，屋顶距地面高度 6.8 米，屋顶为水泥地面，正在做防水卷材施工，还剩西侧局部未完成。其中有一条防水卷材铺在屋面上，该卷材距离西侧屋顶边缘 50 厘米，距离屋顶南侧边缘 5 米，屋顶四周临边处未设置防护围栏。尸体位于房屋西侧地面，头朝东，现场未见安全帽、安全带等防护措施。
