常山经济开发区浙江奥胜工贸有限公司
“10·9”一般触电事故调查报告

“10·9”一般触电事故调查组

2025 年 11 月 20 日

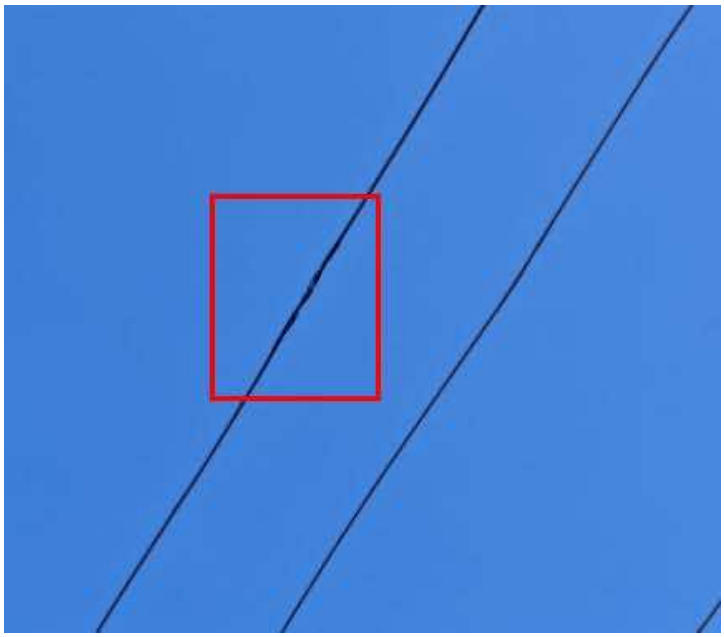
10KV，线路名称为荣盛 5709 线宏大玻纤支线。该支线在厂房通道内设有三基水泥单电杆，线路为东西走向，线路导线呈三角形布置。因线杆上未见三相相序标识，为方便表述，假设靠近厂房的相线为 A 相，中间相为 B 相，靠围墙外马路侧为 C 相（即：发生电击的一相线）。发生电击的位置在第一基杆与第二基杆间的 C 相相线上，线路电击点有明显的损伤痕迹。

图 1 事故现场图片，红框部位为涉事人员触碰导线位置。

毛*水安全意识淡薄，未经批准、未采取安全措施，违规冒险在10KV高压线下作业，未与导线保持足够的安全距离，导致头部触碰10KV高压导线，造成触电死亡。

（一）严格落实企业主体责任。奥胜工贸要深刻吸取事故教训，认真组织召开事故分析会，举一反三，对相关责任人员进行严肃处理，切实增强职工安全意识。要全面落实企业安全生产主体责任，强化委外作业安全管理，杜绝“违法违规发包、委外作业一委了之”问题，要落实本单位制定的各类安全管理制度，扎实抓好承包方资质条件审查，签订安全生产管理协议约定安全职责，如实告知作业场所存在的危险因素，高风险作业须按流程审批，落实专人进行现场检查，及时发现并制止违章作业行为。要根据专家建议，及时与供电公司对接，对厂区范围内的架空高压线路进行提升改造。
