宁海桃源宁海县桃源街道25-20地块项目“7·24”一般起重致害事故调查报告

宁海县人民政府事故调查组

2026年10月8日

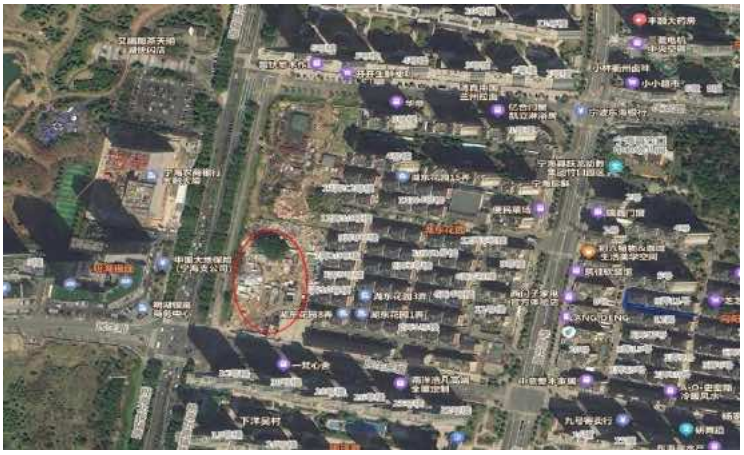
图 2 事故发生点现场照片

事发时吊物：料斗，材质为铁质，料斗上沿绑有两根钢丝绳当做吊带，与料斗连接完好，钢丝绳上存在部分水泥块。

（3）吊运吊物（料斗）时，未将原先吊运钢筋的钢丝绳拆下，直接将吊物（料斗）挂在了其中一根吊运钢筋的钢丝绳下端的卡扣上进行连接。

（1）泥工洪**使用两段钢丝绳通过卸扣对接而成，不符合吊索制作规范要求，吊运至 4¯5 米作业高度过程中吊索索具失效，料斗发生滑落坠落。
