北仑戚家山宁波天惠石料加工有限公司“1·27”一般车辆伤害事故调查报告

编制单位：宁波市北仑区人民政府事故调查组

2026年3月

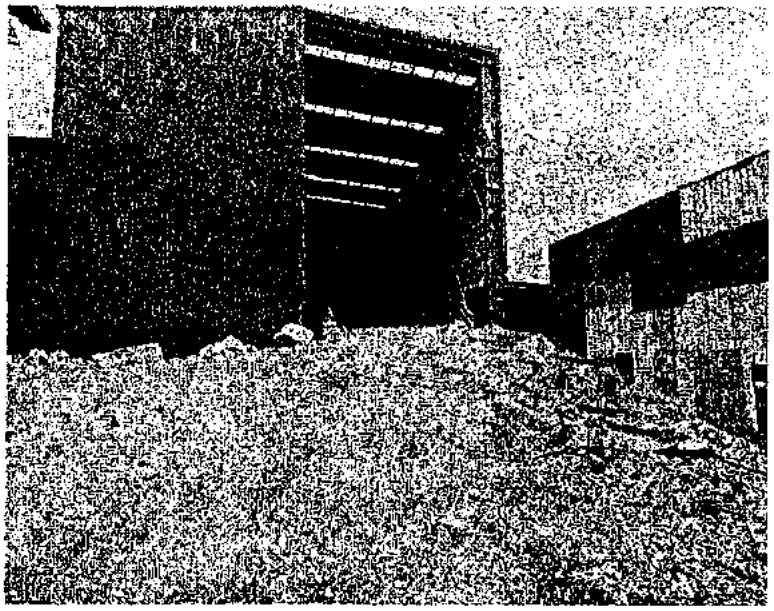
图 1 事发通往加工车间的坡道（由东向西拍）

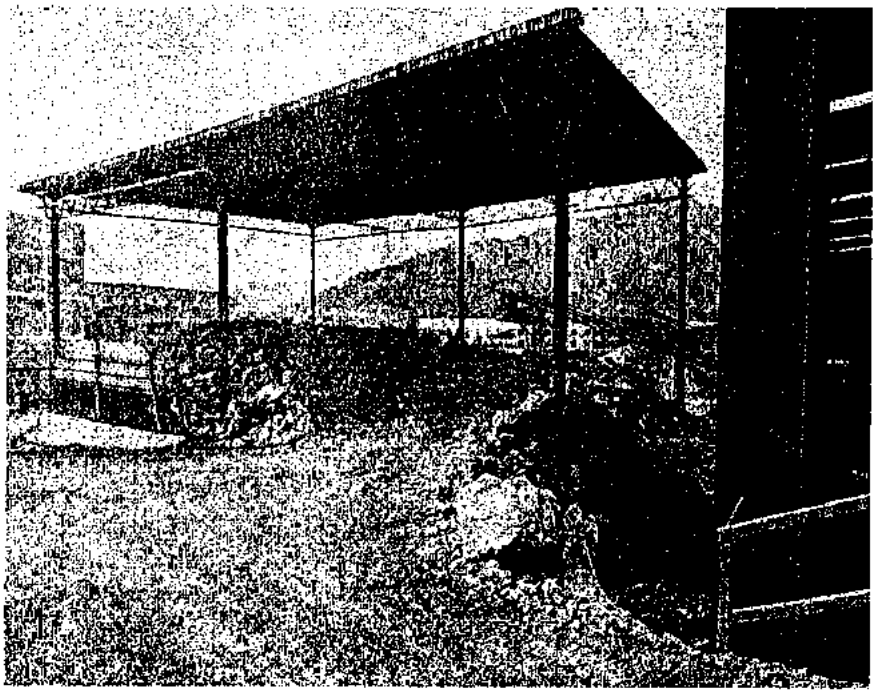
图 2 坡道上人员被车辆撞击位置（由西向东拍）

图 3 坡道南侧的石料待加工区（由北向南拍）

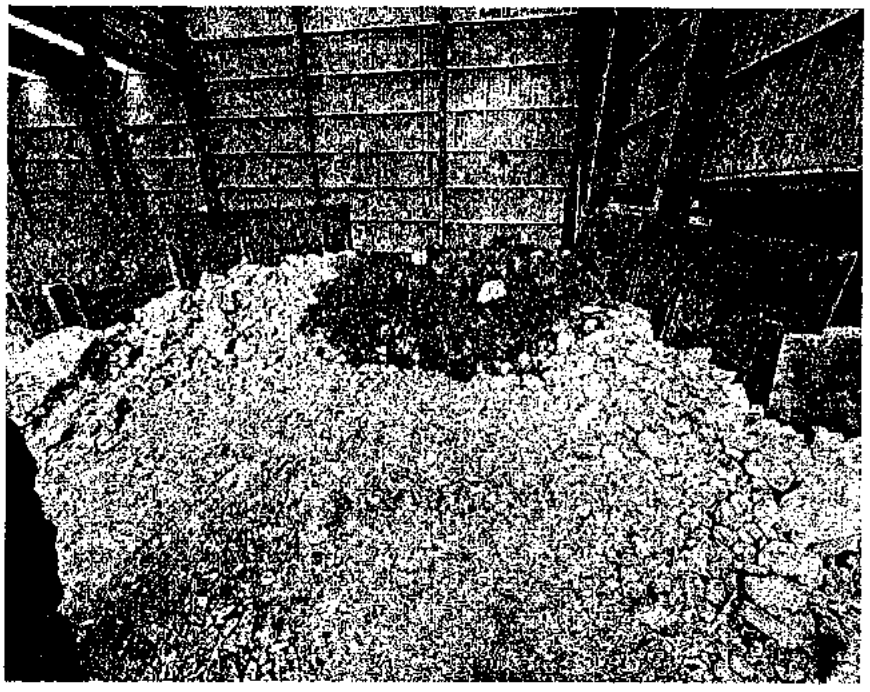
图 4 坡道北侧顶部的加工车间投料平台（由南向北拍）

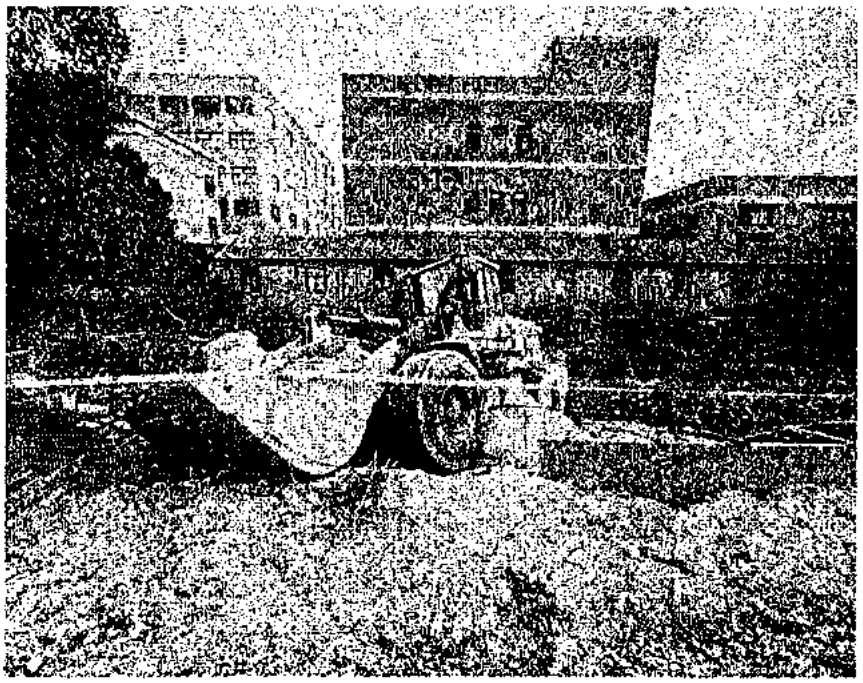
图5 事发装载机位置（由西向东拍）

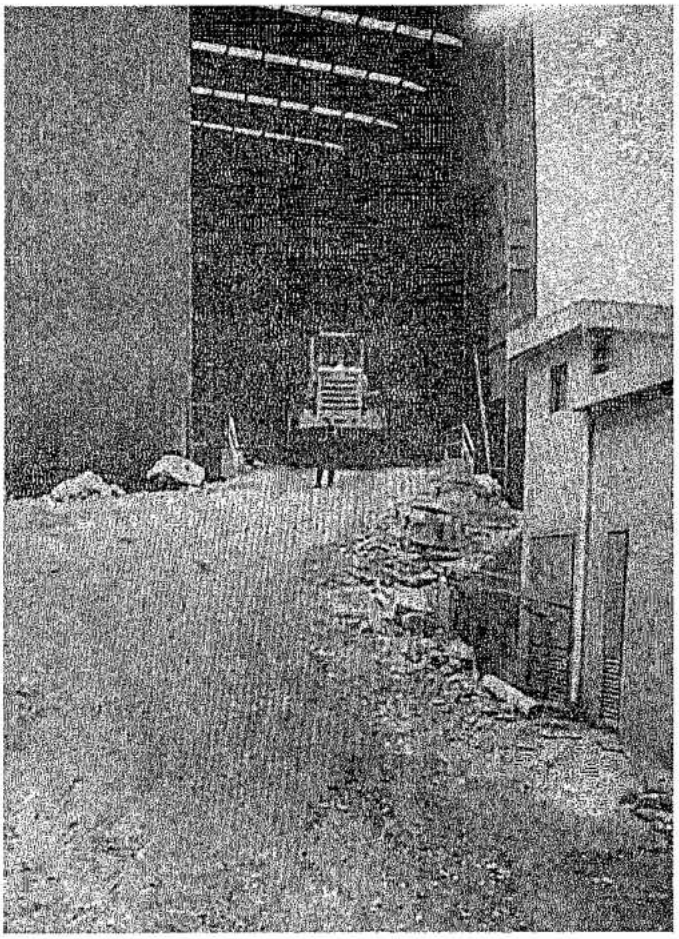
图 7 装载机发生溜坡将人员撞击瞬间（监控视频截图）
