嘉善惠民浙江众成包装材料股份有限公司“12.25”一般机械伤害事故调查报告

编制单位：嘉善县人民政府事故调查组

编制日期：2025 年 2 月 20 日

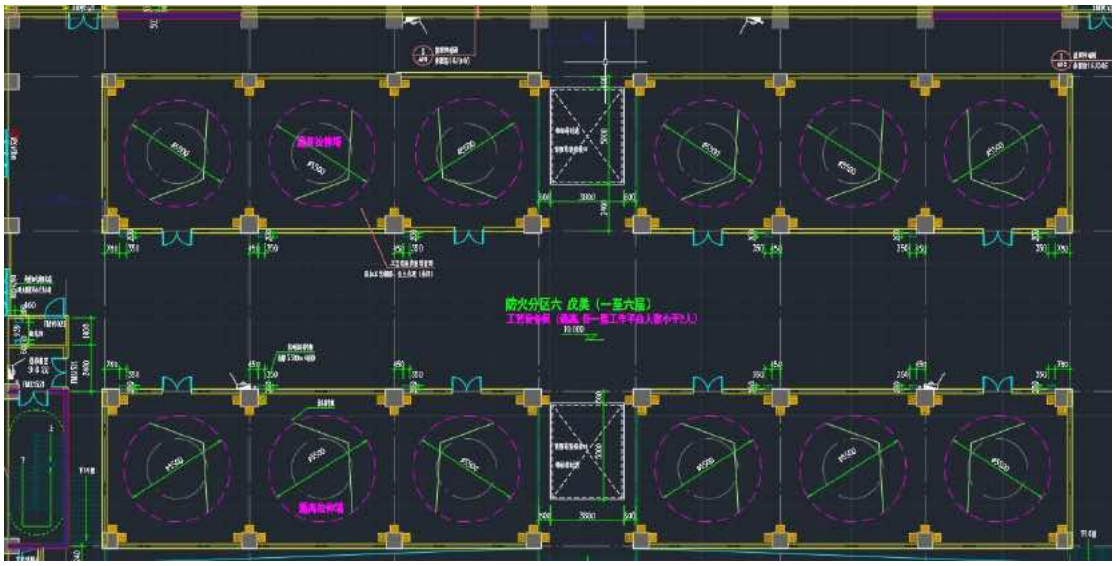
图1　收卷车间平面图

发生事故的区域属于5#楼二楼收卷车间10号生产线，收卷车间东西长约50米，南北宽约25米，与相邻制膜车间用塑料帘隔开，车间总面积约2000平方米，配有12条聚烯烃热收缩膜生产线。其中生产线主要设备为：聚烯烃热收缩膜收卷机12台、制膜机6台、劈头机1台。（收卷车间平面图见图1）。
