余杭良渚杭州余杭新文服饰厂房改建工程
“10·22”一般高处坠落事故调查报告

余杭区政府事故调查组

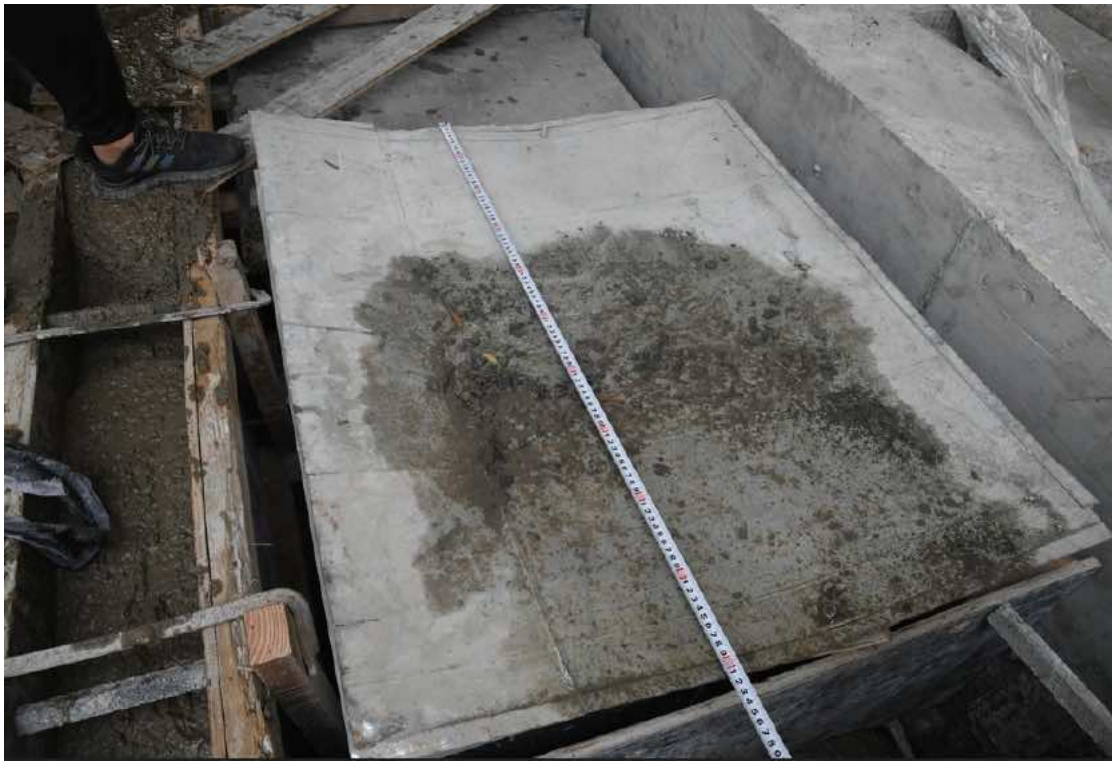
图1 事发2号楼11层楼顶通风井位置

孟XX，自身安全意识淡薄，在2号楼11层楼顶通风井位置设有围栏的情况下，擅自翻越围栏，经过通风井盖上方铁皮盖板时，因铁皮承重不足导致其坠入通风井内，引发高处坠落事故，是事故发生的直接原因。

（一）诚达建设集团有限公司，要深刻汲取事故惨痛教训，扎实开展安全生产规章制度和安全教育培训，提高从业人员法律意识、安全意识和作业技能。加强作业现场安全管理和隐患排查治理，督促工作人员规范作业，及时发现消除安全生产事故隐患，切实增强施工人员遵章守纪和规矩意识，树立正确的安全理念，形成良好的安全习惯，全面提升作业队伍的素养，确保施工安全。
