桐庐经济开发区杭州东旺包装有限公司“8·30”一般车辆伤害事故调查报告

经调查认定，桐庐经济开发区杭州东旺包装有限公司“8·30”车辆伤害事故是一起一般生产安全责任事故。

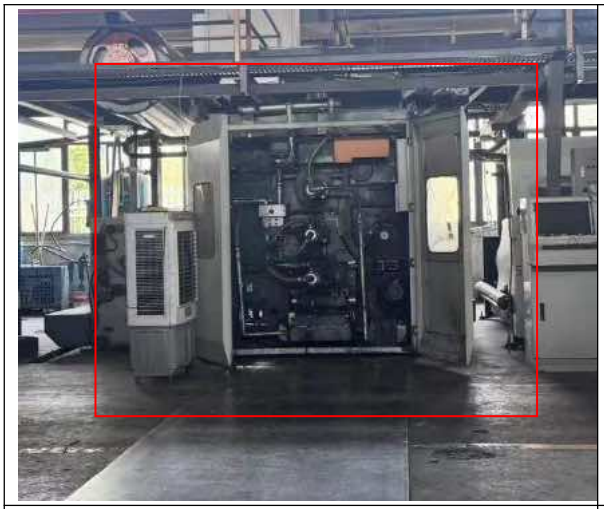
图一 第一辆牵引车放置处与设备的距离

2025年8月30日，东旺包装公司员工封某某、陈某某在车间使用数控单瓦机生产瓦楞纸。12时许，因生产需要，需更换数控单瓦机内的瓦楞辊，陈某某操作电动牵引车将数控单瓦机内的细瓦楞辊卸出，停放在距离数控单瓦机东南方向16.5米处的过道内（见图一），之后便返回进行下一步操作。12时20分许，封某某操作另一台电动牵引车将需要安装的粗瓦楞辊推入设备内，在操作电动牵引车调整推入角度和方向的过程中，封某某未观察作业环境，背部撞到卸下的瓦楞辊上，同时，封某某操作的电动牵引

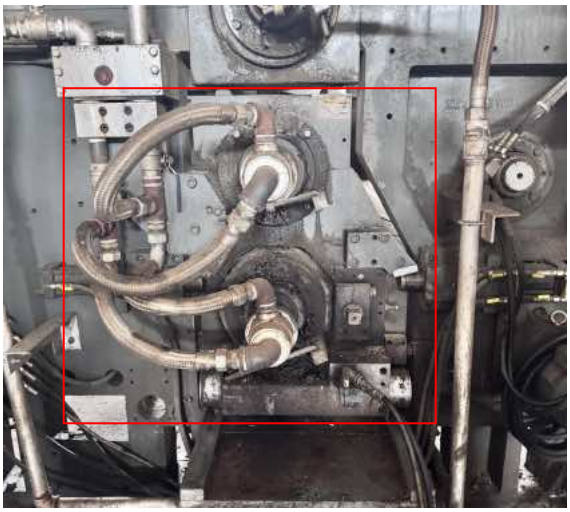
图三 电动牵引车

数控单瓦机设备用瓦楞辊，另一台电动牵引车空载状态，电动牵引车长 4.1 米，宽 1.0 米，高 1.5 米，整车自重 0.47 吨，车头位置距离人员站立操作面约 0.3 米处设有一红色急停开关（见图三）。数控单瓦机设备用瓦楞辊长 4.0 米，宽 0.9 米，高 1.5 米，重约 8.0 吨（见图四），在设备下方位置（见图五）。通道两侧堆放柱形纸质产品，通道宽约 2.8 米（见图六）。
