余姚市梨洲街道宁波亚特电器有限公司
“3.16”一般机械伤害事故调查报告

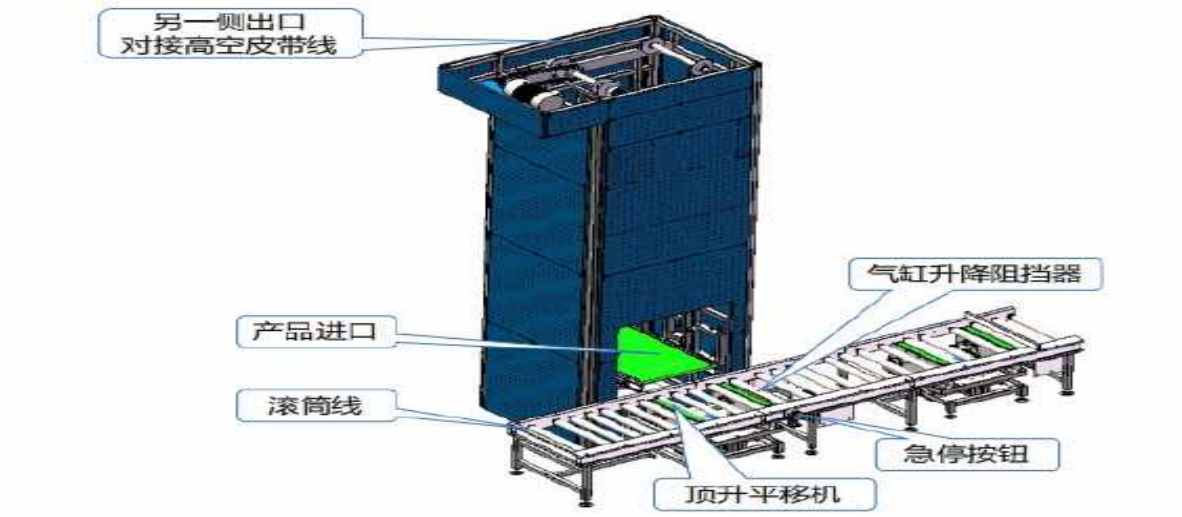
事故设备为1台往复式升降输送机，外形尺寸为L1520mm×W1100mm×H3750mm，其框架采用50×50mm×2.5mm方管制作，围板采用冲孔板，四周角为半圆弧铝包边，吊斗上下运动采用1.5W刹车电机，轨道采用50×50mm×5mm角钢制作，升降机带动皮带线往复运行，皮带线动力采用200W刹车电机，升降机的控制系统采用行程开关（OMRON）、光电开关（OMRON）、变频器及PLC机（三菱）控制。

张军，安全意识淡薄，违反公司《电工安全操作规程》，在车载冰箱生产线设备开机运作状态下，擅自一人进入到往复式升降输送机底部实施作业，作业过程中头部与往复式升降输送机发生挤压碰撞，因颅脑严重受损死亡。
